Thomas Semmler

Das Holz im Weismannstadel

Instandsetzung eines Kulturdenkmals

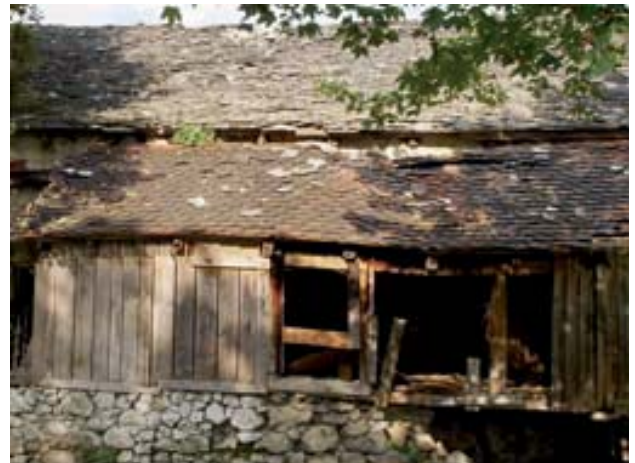
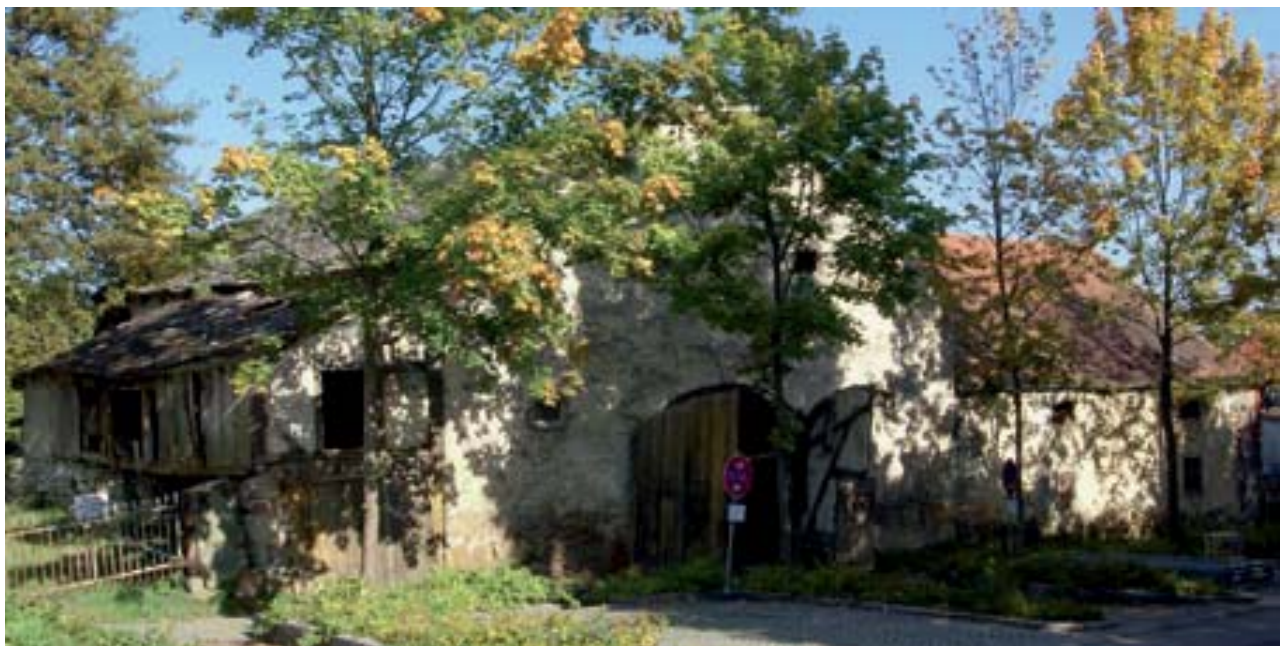
An der Süd-West-Seite des Gebäudes war das bauzeitliche Kalkplattendach immer wieder durch herabfallende Äste der während des Leerstandes unmittelbar am Hauseck gewachsenen Bäume beschädigt worden. Dies hatte dazu geführt, dass es hier über Jahre hin-

weg zu extremem Tagwassereinbruch gekommen war. Die als Auflager der Kalkplatten dienenden von Hand gespaltenen Riegel und die gesamte Dachkonstruktion einschließlich der Geschoßdecke hatten dadurch großen Schaden genommen und waren stark abgefault.

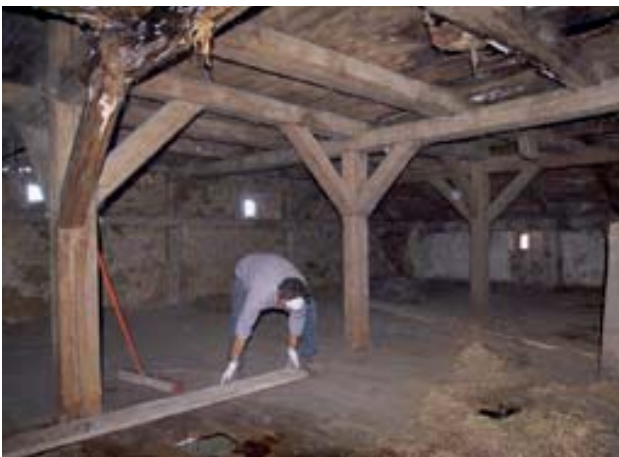
Weitere Schäden waren an der Nordseite des Gebäudes unübersehbar. Den bis 2007 hier befindlichen Anbau – ursprünglich eine Faßremise aus dem Jahre 1890 – hatte man mit seiner Giebelseite unfachmännisch

an den Weismannstadel angeschlossen, eine ordentliche Dachentwässerung war deswegen wohl schon von Anfang an nicht gegeben. Auch hier drang folglich über Jahre und Jahrzehnte hinweg Tagwasser durch das marode Kalkplattendach in die Dachkonstruktion ein und führte zu starken Abfäulungen an der Satteldachkonstruktion und der Balkenlage sowie zu starken Ausschwemmungen im Mauerwerk. Letzteres war auch an dem sich im Spitzbodenbereich nach oben hin verjüngenden Giebel an der Westseite der Fall: Der Kalkmörtel war hier weitgehend ausgeschwemmt und die Fachwerkkonstruktion durch das eindringende Tagwasser abgefault.

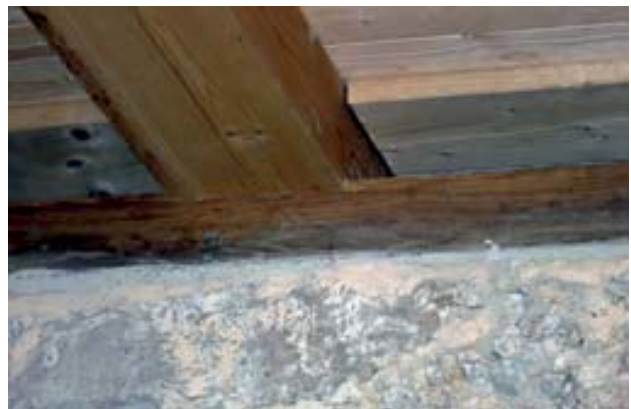
Um mehr Durchfahrtsbreite zu gewinnen, hatten die Vorbesitzer einen der beiden Unterzüge entfernt. Diese Konstruktion wurde zurückgebaut und der Unterzug wieder in der originalen Lage montiert. Die

ursprünglichen Pfosten waren leider nicht mehr vorhanden, sie mussten durch neue Fichtenholzpfosten ersetzt werden. Auch die Auflagerung der Balkenlage erfolgte auf einer neuen Mauerlatte aus Eichenholz, die mit dem Mauerwerk verankert wurde.

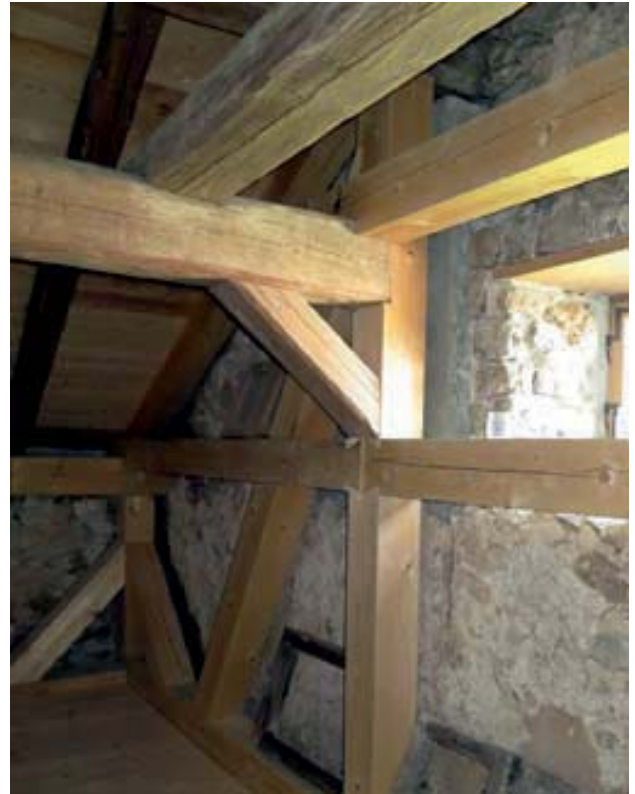
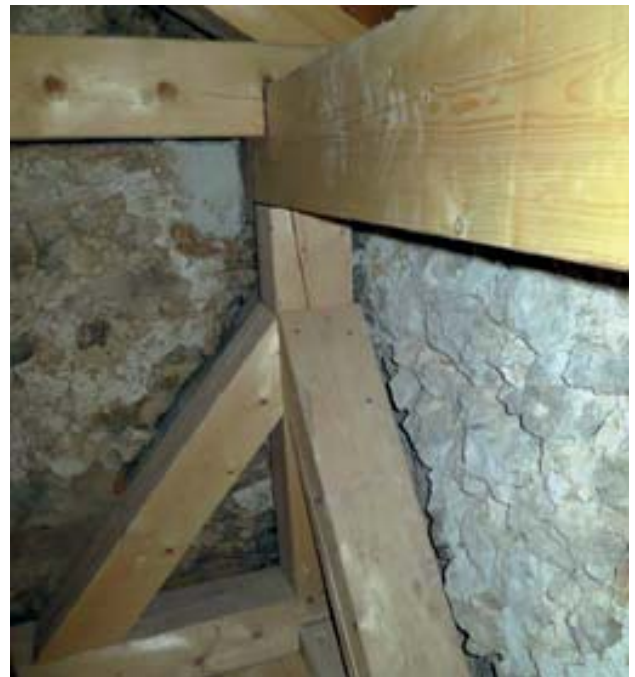
Im Bereich des Dachtragwerks bereitete der Giebel an der Westseite die meisten Probleme. Da das Mauerwerk dort sehr marode war, drohte mit dem Ausbau der abgefallenen Fachwerkkonstruktion der Einsturz des Giebels. Angesichts dessen haben wir das neue Fachwerk abweichend vom ursprünglichen Bestand vor das Mauerwerk gestellt, jedoch genau in derselben Machart wie die frühere Konstruktion. Anschließend wurden die Balkentaschen eingeschalt, Bewehrungseisen verlegt und diese mit der Fachwerkwandkonstruktion verbunden. Um den Bestand des restlichen Giebelmauerwerks zu sichern, wurde die Schalung schließlich ausbetoniert.

Die Giebelseite an der Ostseite hingegen war zum Glück gänzlich unbeschädigt und konnte daher unverändert erhalten werden. Dafür musste an den beiden Traufen die Fachwerkkonstruktion jeweils komplett erneuert werden. Auch die Mittelpfetten wurden an mehreren Stellen querschnittsgleich ergänzt. Und bei einigen Kehlbalken und Sparren ließ es sich nicht verhindern, diese komplett auszutauschen.

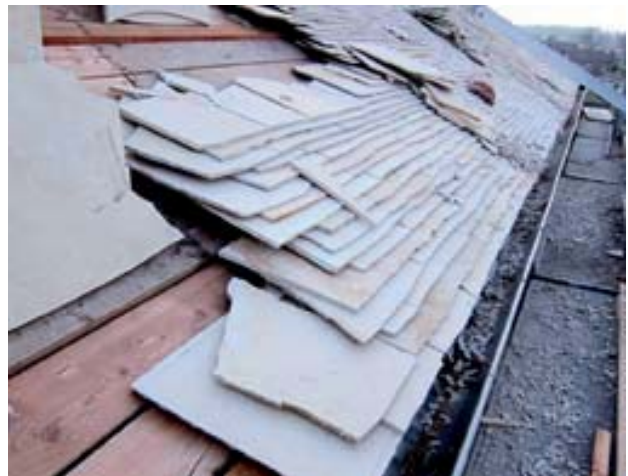
Der weitere Dachaufbau sah ursprünglich folgendermaßen aus: Auf den Sparren waren von Hand gespaltene, mit Holznägeln befestigte Riegel aufgebracht, und zwar in der Weise, dass die flache Seite auf den Sparren auflag und die halbrunde Seite nach oben zeigte. Unmittelbar darauf waren dann die dünnen Kalkplatten verlegt. Durch die halbrunde Form und die ungleichmäßige Dicke der Riegel wurde das Abrutschen des mit mehrfacher Überdeckung geschichteten Kalkplattendaches verhindert. Um nun eine dauerhafte und modernen Ansprüchen

genügende, d. h. konkret eine einigermaßen wind- und luftdichte Konstruktion zu schaffen, wurde bei der Instandsetzung vom historischen Dachaufbau abgewichen. Die neue Konstruktion besteht zunächst aus einer Fichtenholzschalung aus Nut- und Federbrettern. Darauf wurde eine diffusionsoffene Vordeckung verlegt. Eine Konterlattung mit einer Dicke von 40 mm sorgt für ausreichende Hinterlüftung der Dachhaut. Als Unterkonstruktion für das Kalkplattendach wurden sodann 40 mm starke Lärchenholzbohlen mit einem Luftabstand von ca. 10 mm verlegt, um auch hier eine ausreichende Hinterlüftung der Kalkplatten zu gewährleisten. Dazwischen ist im Abstand von 25 cm jeweils ein Riegel von 6 cm Dicke eingebaut. Die dadurch erreichte Absatzbildung verhindert das Herabrutschen der Steinplatten.
