Dominik Hagenmaier

St. Nikolaus in Haugenried

Die Baugeschichte der mittelalterlichen Bergleutkirche

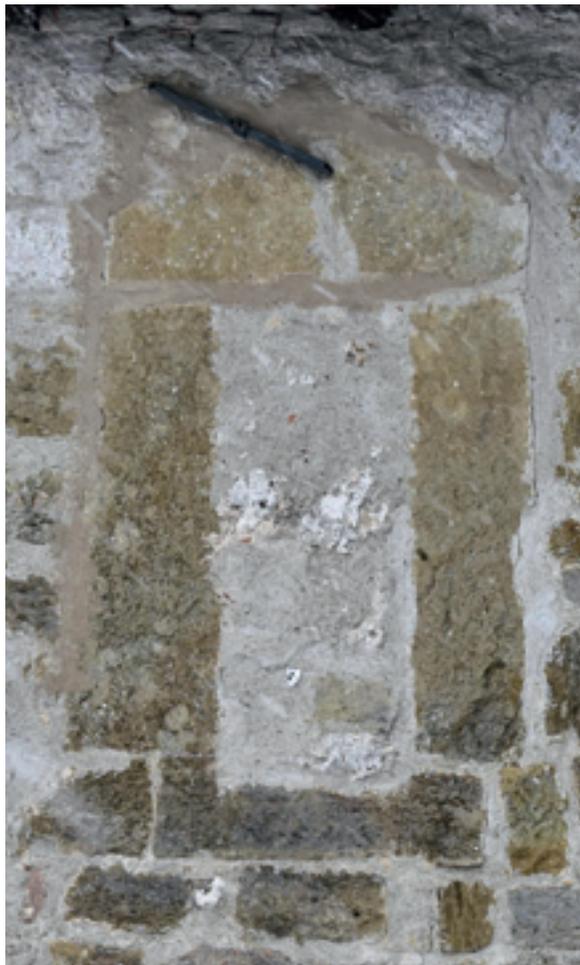
höht auf einem Hügel liegt. Allein die Lage außerhalb der Ortschaft zeigt, dass es sich dabei kaum um eine Pfarrkirche gehandelt haben dürfte. Das heutige Denkmal zeigt sich von außen als Chorturmkirche mit eindrucksvollem Sichtmauerwerk in einem hervorragenden Zustand. Einzig auf dem Turmhelm fehlt das Kreuz. Dieses wurde in jüngster Zeit in einer Gewitternacht beschädigt, fiel vom Dach und hinterließ ein Loch in der Turmspitze, durch das seitdem Wasser in das Dach eindringt. Dieser Zustand bedarf dringend einer Sanierungsmaßnahme, für die die ersten Planungen bereits 2018 angelaufen sind. Ein sofort erkennbares Kuriosum im Mauerwerk ist sicherlich der heute zugesetzte, ehemalige Hocheingang in der Südfassade des Kirchenschiffs (Abb. 2).

Abb. 2:
Der zugemauerte
Hocheingang in der
Südfassade

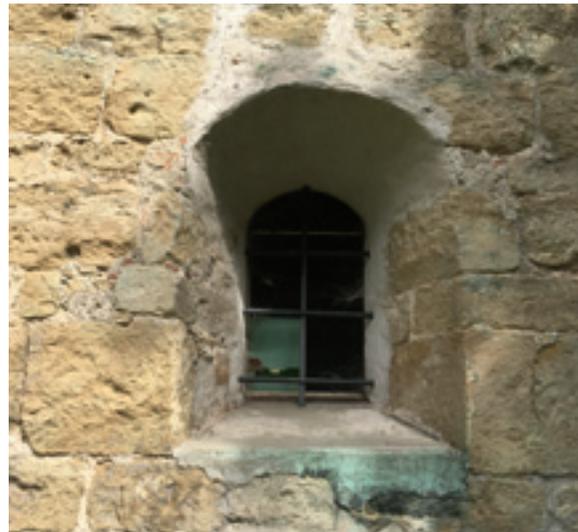
Den ältesten sichtbaren Teil der Kirche¹¹, die Bauphase 1 (rot in Abb. 6, 16 und 17), stellt das in der Erdgeschosszone außen, einheitlich um die Kirche umlaufende Mauerwerk dar. Es besitzt eine eigene Charakteristik aus mehreren, sich abwechselnden Reihen von mittelformatigen, fast rechteckigen und kleineren, plattigen Hausteinen (Abb. 7). Im Norden,

Abb. 7:
Die Südfassade mit den beiden kleinen romanischen Fenstern, dem größeren barocken Fenster und dem zugemauerten Hocheingang

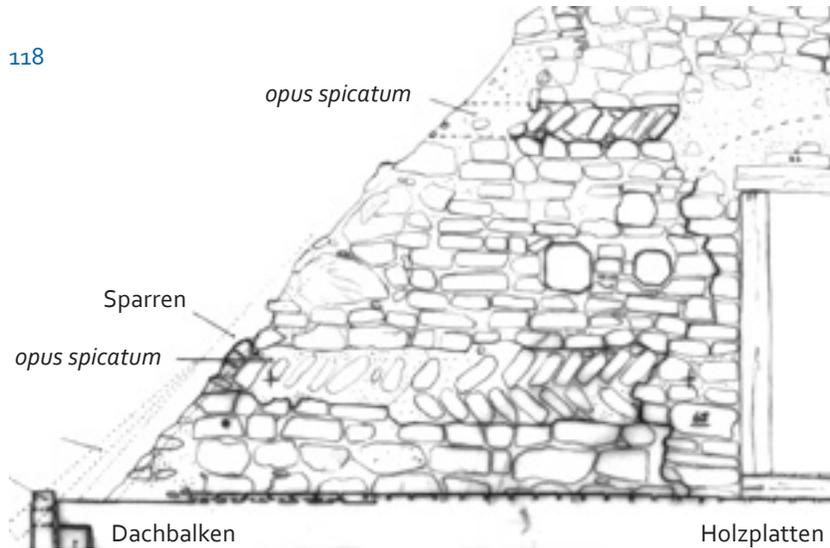
Im Inneren verdient das Mauerwerk im Ostgiebel unter dem Dach der Kirche besonderes Augenmerk. Es handelt sich dabei um mehrere Reihen in *opus spicatum*¹³ genannter Mauertechnik (Abb. 9 und 10). Erkenntnisse aus Feldversuchen¹⁴ zeigen, dass sich diese Art von Mauerwerk positiv auf das statische Verhalten von Mauern auswirkt. Die teilweise in wechselnden Richtungen gesetzten Steine, verkeilen sich unter der Last ineinander und wirken auf diese Weise wie eine Sperre gegen das Absinken einzelner Steine im Mauerverband.

Abb. 9: Der Ostgiebel über dem Kirchenschiff in einem Ausschnitt aus dem Handaufmaß: Zu sehen ist an mehreren Stellen das opus spicatum-Mauerwerk.

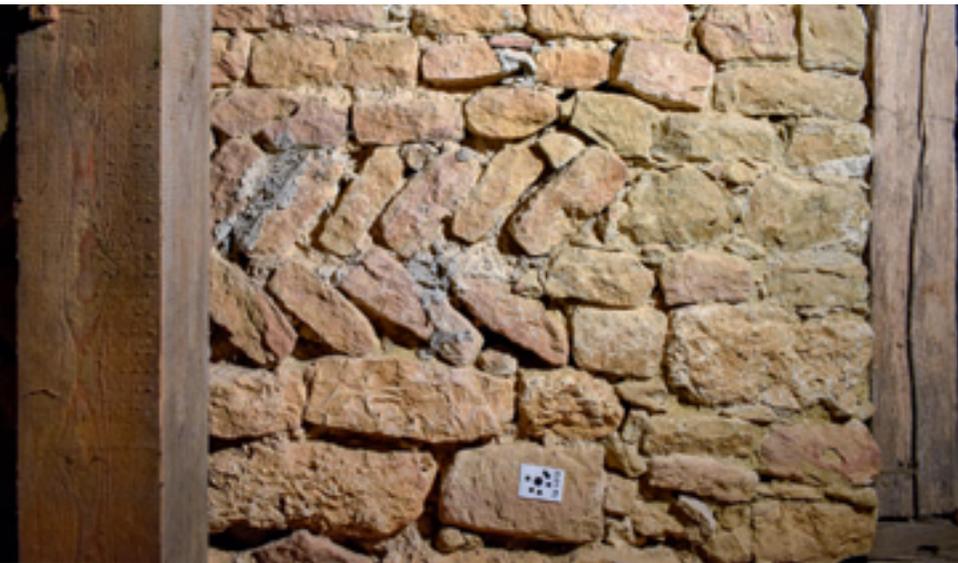
Diese bemerkenswerte Mauertechnik liefert, mit einiger gebotener Vorsicht, einen Hinweis auf die Einordnung der Bauphase 1 in das 12. Jahrhundert, da diese Technik bei Vergleichsgebäuden in diese Zeit datiert wurde.¹⁵

Abb. 10: Ostgiebel über dem Kirchenschiff mit dem opus spicatum-Mauerwerk, von Westen aus fotografiert

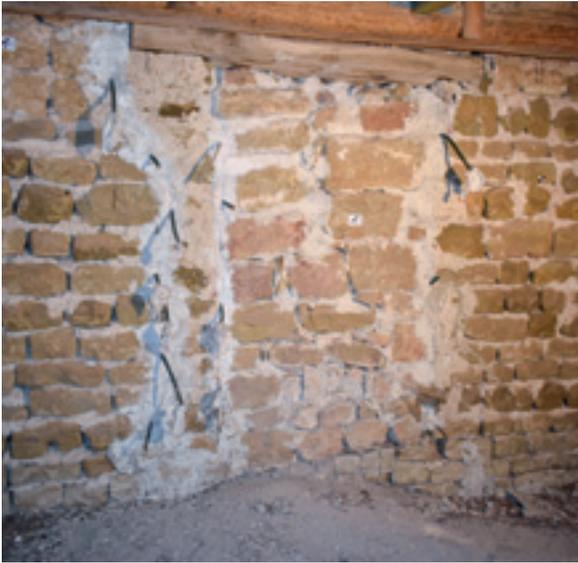
Abb. 11: Zugesetzte Maueröffnung im 1. Turmgeschoss, von Osten aus fotografiert

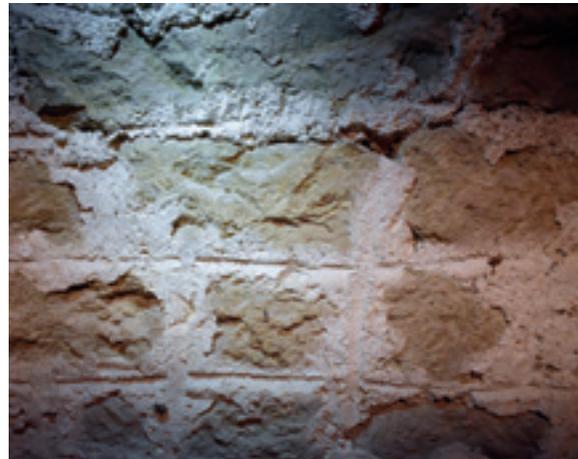
Im Inneren, also an der Ostmauer in Turmgeschoss 1, zeichnet sich dieser Befund in seiner Giebelform dadurch ab, dass im betroffenen Bereich der zwischen den einzelnen Steinen hervorragende Mauermörtel im noch feuchten Zustand mit der Kelle auf den Steinoberflächen verstrichen wurde. Zusätzlich dazu wurde mit der Kelle oder einem entsprechenden Werkzeug die Fuge im feuchten Mörtel in Form einer dünnen Linie nachgezogen (Abb. 13). Dieses sehr charakteristische Verfahren beim Setzen der Mauer findet sich an keiner anderen Stelle in der Kirche St. Niko-

Abb. 13:
Das pietra rasa-
Mauerwerk: Detail-
aufnahme der
Maueroberfläche
an der Ostmauer in
Turmgeschoss 1

laus. Die Interpretation dieser *pietra rasa* genannten Technik ist derzeit Gegenstand der Fachdiskussion.¹⁶ Vergleichsbefunde in Regensburg werden zeitlich in das 13. Jahrhundert eingeordnet. Dies legt nahe, diese Bauphase an der Kirche St. Nikolaus ähnlich zu datieren.

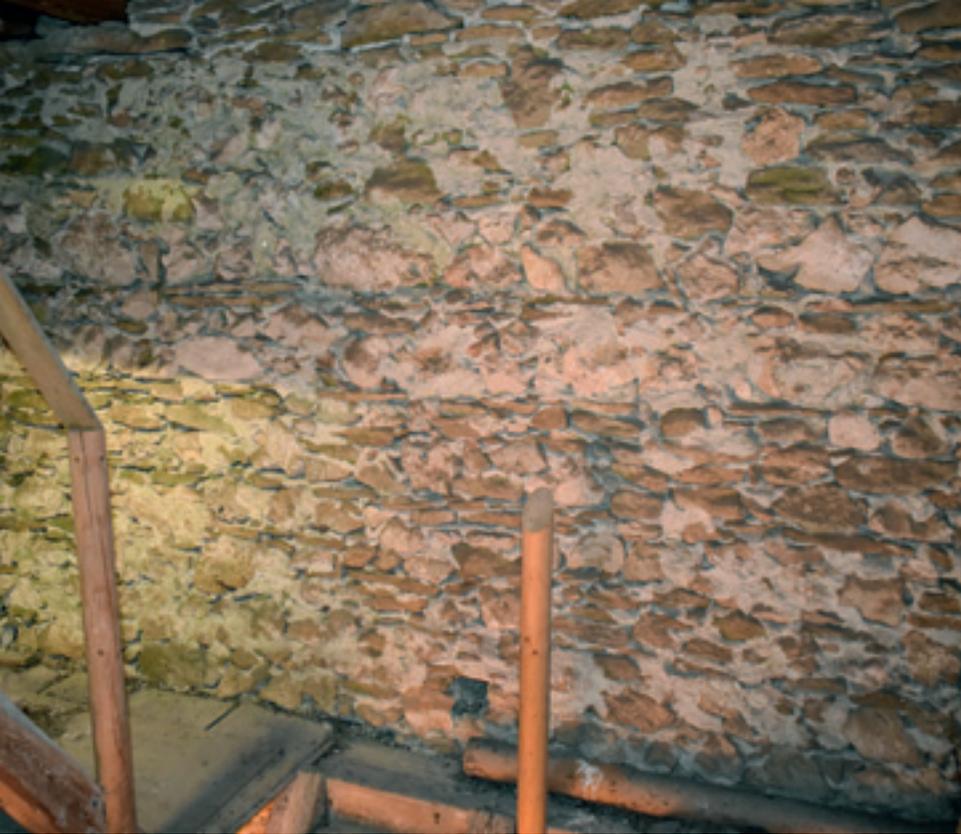
Abb. 14: Ostmauer in Turmgeschoss 3: Gut zu sehen sind die immer wieder durchschießenden Lagen aus plattigen Steinen.

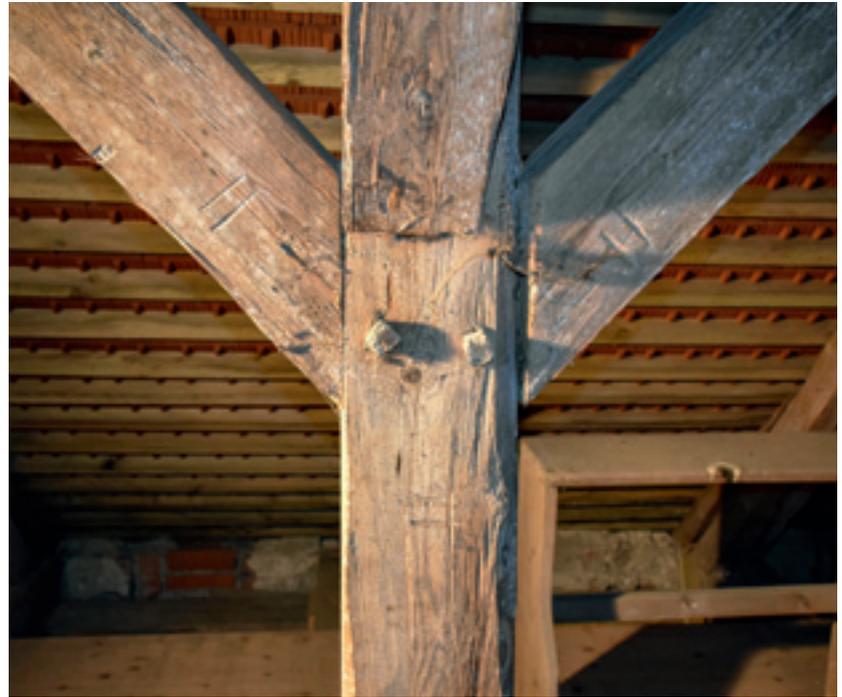
Eine umfangreiche Renovierung der Kirche erfolgte in Bauphase 4 (violett in Abb. 6, 16 und 17). Der Dachstuhl über dem Schiff wurde in Gänze ersetzt. Es handelt sich dabei um ein Sparrendach mit stehendem Stuhl aus sieben Gespärren. Bis heute wurden keine weiteren Veränderungen daran vorgenommen. Sichtbar ist dies an den vom Zimmermann in der Nähe der Holzverbindungen angebrachten Abbundzeichen (Abb. 15). Diese Markierungen erleichtern das Zusammenfügen der in der Werkstatt zugerich-

Abb. 15: Abbundzeichen am Dachstuhl über dem Kirchenschiff

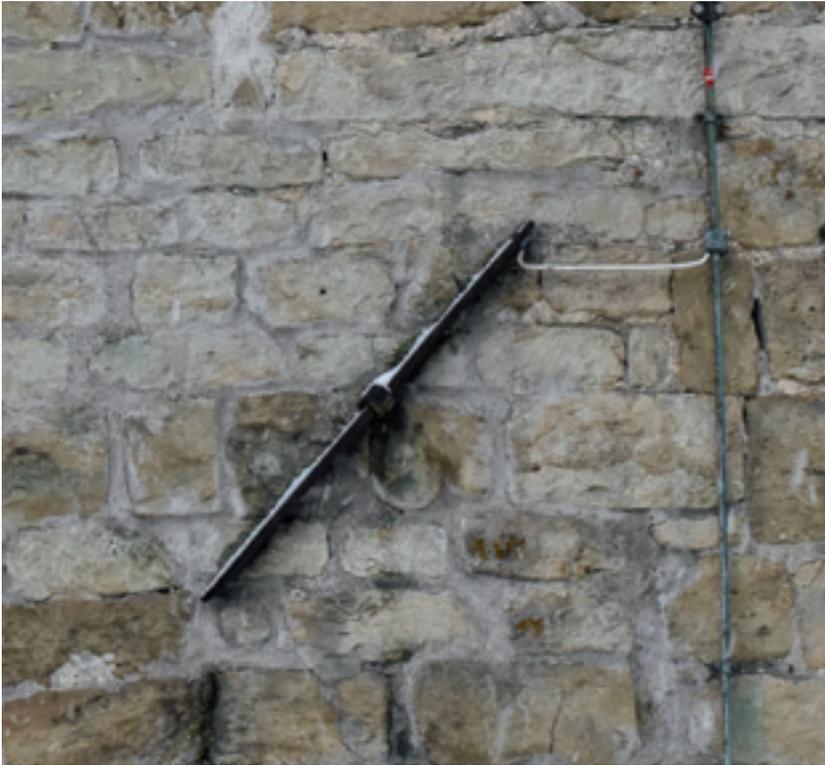
Als Bauphase 6 (grau in Abb. 6) werden alle jüngeren Ergänzungen, etwa Ausbesserungen aus Zementmörtel und Backsteinen, zusammengefasst. Diese Spuren sind Zeugen einer kontinuierlichen Pflege und Instandhaltung des Gebäudes. Dazu zählen, unter anderem auch die Eisenanker, die sowohl innen wie auch außen gut zu sehen sind (Abb. 18). Sie weisen auf ein Problem hin, das immer noch auf die Kirche

einwirkt. Vermutlich aufgrund der Lage der Kirche, nahe der Geländeabbruchkante im Osten, scheint sich das Mauerwerk des Turms und des Chors in diese Richtung zu neigen. Auch manch jüngerer Überputz von Mauerfugen, etwa auf der Südfassade, zeigt, dass dort auseinanderklaffende Fugen vor dem weiteren Eindringen von Feuchtigkeit bewahrt wurden, was die Sicherheit und Beständigkeit dieses vermutlich fast 900 Jahre alten Mauerwerks erhält. Glücklicherweise wurden im Rahmen der bauhistorischen Untersuchungen keine weiteren Schäden am Mauerwerk entdeckt. In Bauphase 6 wurden auch die beiden Glocken im 4. Turmgeschoss installiert. Dabei handelt es sich um eine Nikolaus- und eine Marienglocke, auf denen die beiden Heiligen entsprechend abgebildet sind. Jeweils eine Inschrift auf den Glocken bezeugt, dass beide von G. Hofweber aus Regensburg im Jahr 1959 gefertigt wurden.

*Abb. 18:
Metallanker an der
Südfassade des
Chors*
