Die Burganlage in Parsberg/Oberpfalz

Baugeschichte und Umbauten¹

Von Xaver Luderböck

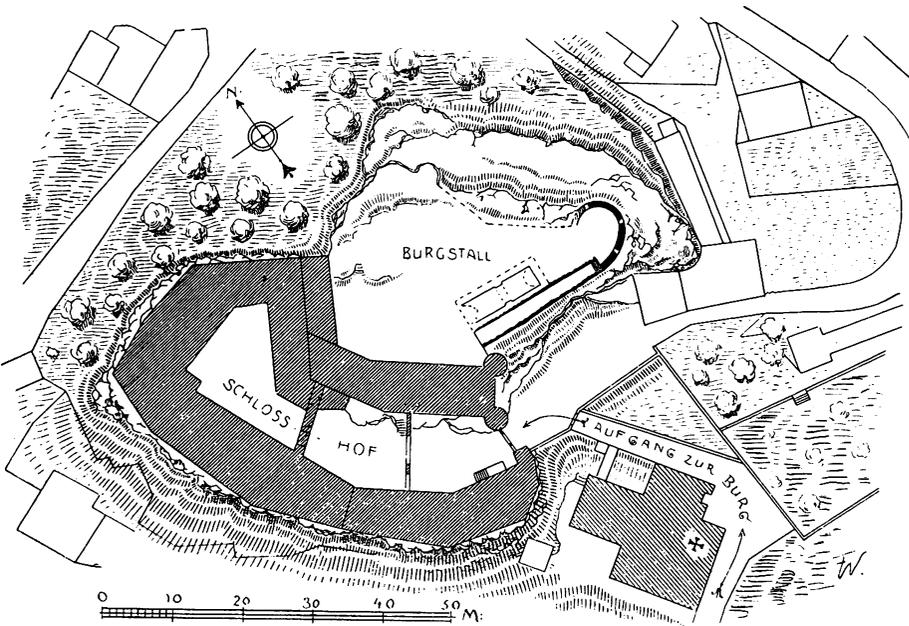
Abb. 1: Lageplan der Burganlage, 1905 (aus Kunstdenkmäler Bd. IV, B.-A. Parsberg, S. 190)

Auf der Bergkuppe, auf deren südlichen Terrassen die ‚Obere‘ und die ‚Untere‘ Burg liegen, blieben die Reste der ersten Burganlage von Parsberg erhalten (Abb. 1, 4).

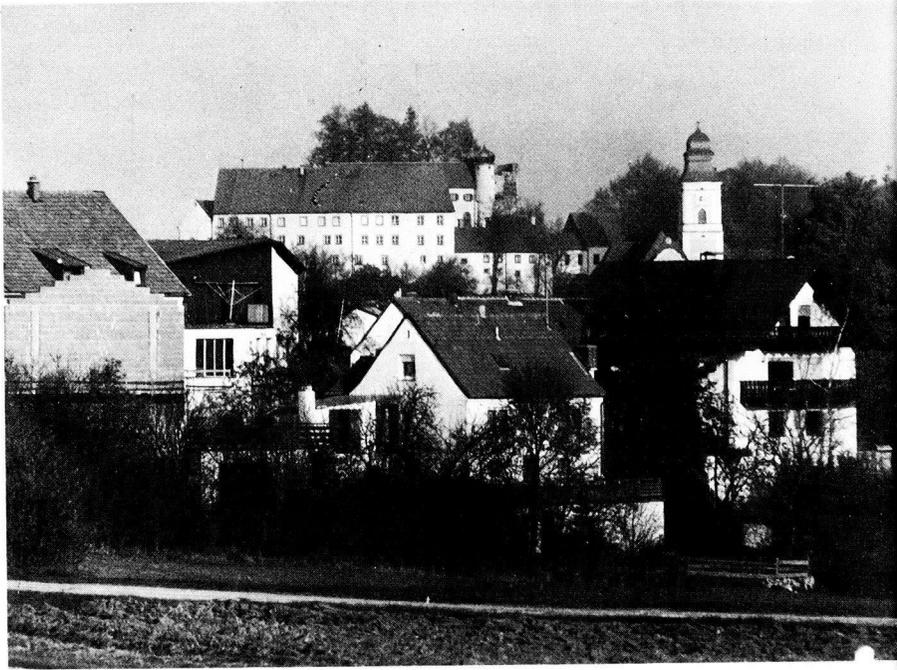
Abb. 4: Ansicht der Burg, 1988
