## Steinköpfe und Putz gestalten die Maueransicht Restaurierung des Mauerwerks im Weismannstadel

*Karl Jobst ist freiberuflicher selbständiger Restaurator und Kirchenmaler.*

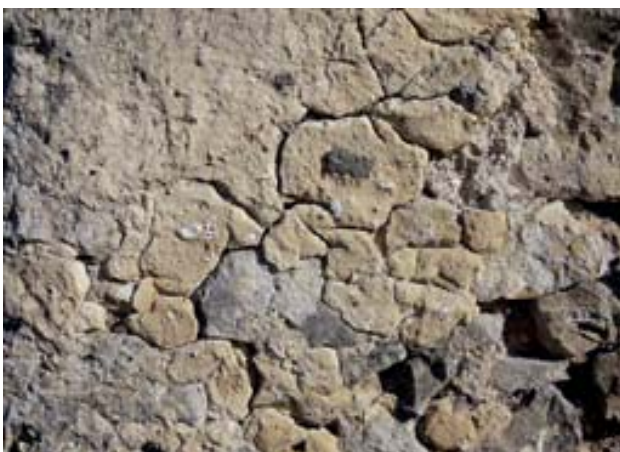
Nicht zuletzt infolge des jahrelangen Leerstandes des Stadels waren freilich zahlreiche Schadensbilder entstanden: In vielen Bereichen, sowohl außen als auch innen, hatten die verwendeten Putz- und Setzmörtel erhebliche Schäden genommen, das Mauerwerk war zum Teil stark ausgewaschen.

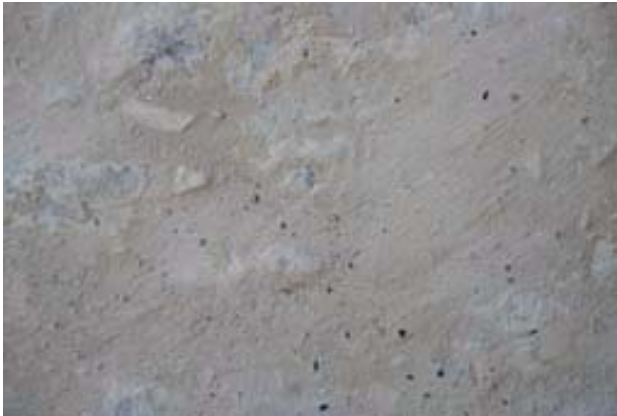
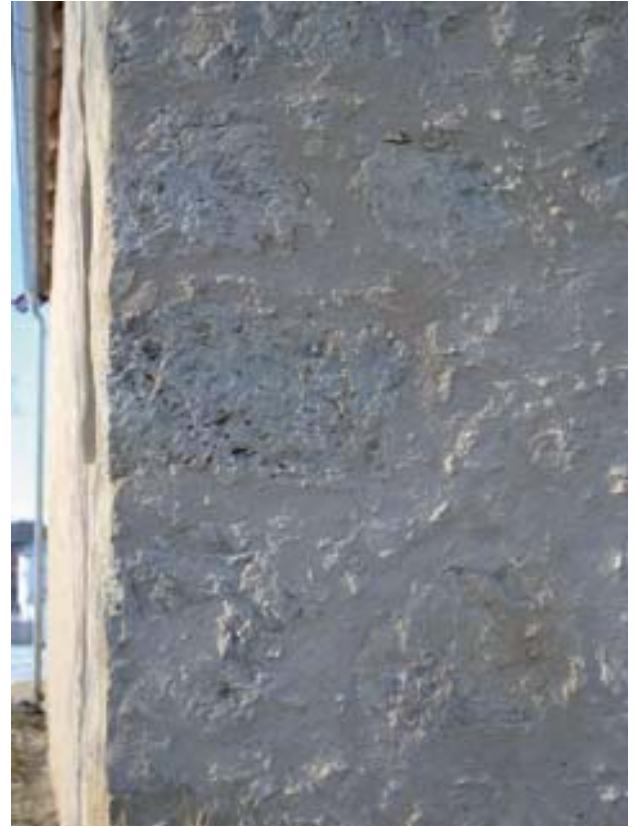
musste in Hinblick auf Härte, Farbigkeit, Struktur und Widerstandsfähigkeit dem Bauwerk möglichst gerecht werden. In Kooperation mit Herrn Peter Butz von der Firma RCP RoCemPlaster Baustoff GmbH konnten verschiedene Arbeitsproben mit Romanzement angesetzt werden, welche vom Bayerischen Landesamt für Denkmalpflege begutachtet wurden. Der Vorschlag des zuständigen Gebietsreferenten Dr. Michael Schmidt, nach dem Anwerfen des Mörtels Kieselsteinchen mit anzubringen, erwies sich als der zielführende Ansatz.

Die Ausführung der zwischen Juni und September 2012 durchgeführten Arbeiten erforderte nicht nur eine hohe Materialkenntnis, sondern auch eine konzentrierte Vorgehensweise, damit die Reinigung der Steinköpfe vor der Antrocknung des Putzes erfolgte.

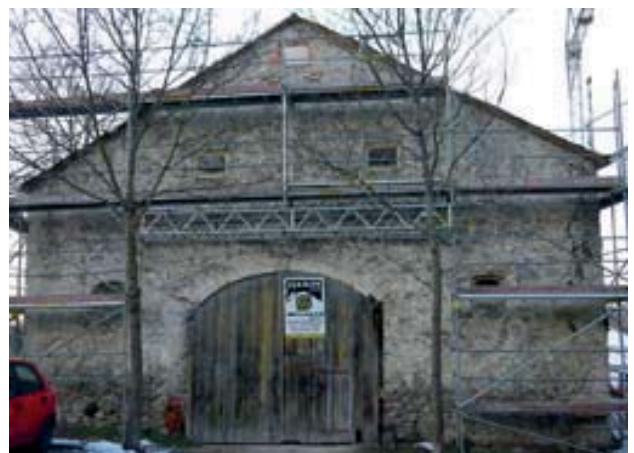
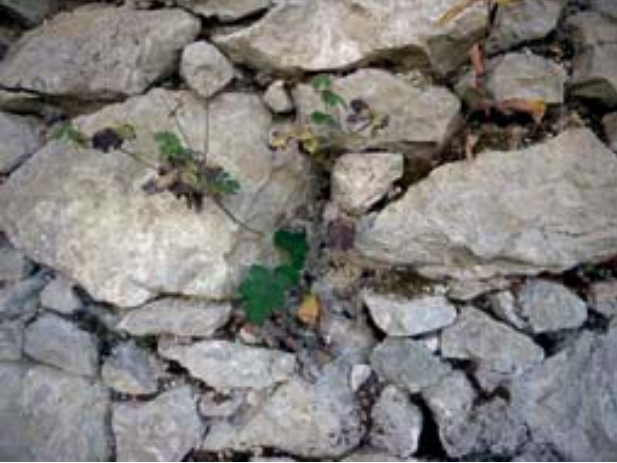
Das Massivmauerwerk des Gebäudes besteht aus Naturstein, die Bögen über Fenster und Tor aus gebrannten Ziegeln.

Spuren der Verwitterung, abgängiger Fugen und fehlender Kleinsteine waren vor allem an der Nord- und Westseite zu beobachten.

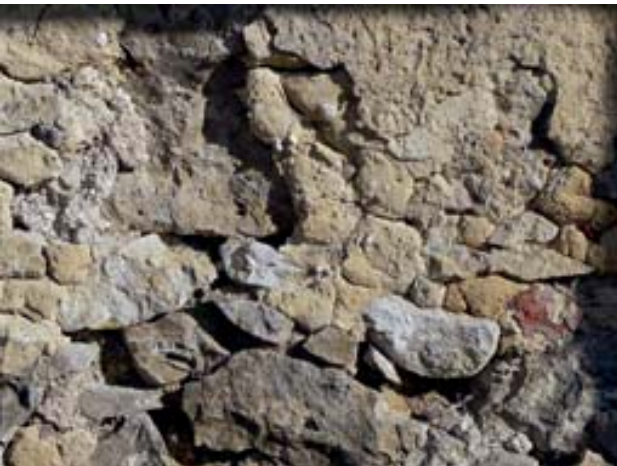
Das Mörtelbett der Steine und die Restputzflächen bestehen aus ockrig-gräulichem Kalkputz.

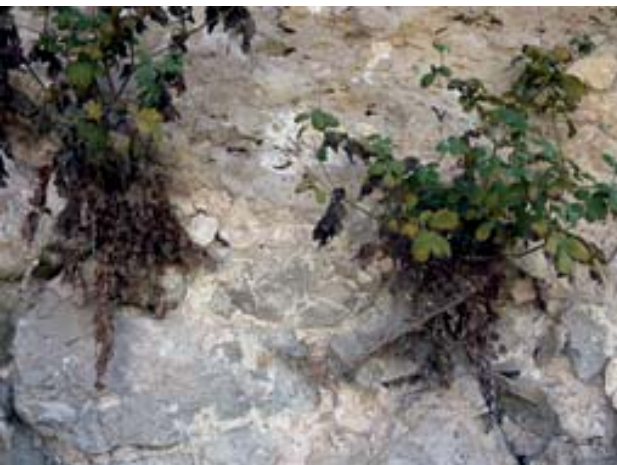
Vor allem an der Nordseite siedelte sich in den Fugen pflanzlicher Bewuchs an. Zwecks Salzbelastung (Chlorid, Sulfat, Nitrat) wurden im Labor Fugenmörtel-Proben untersucht mit dem Ergebnis, dass nur eine geringe Belastung bestand.

1. Der Pflanzenbewuchs wurde entfernt. Durch Einstreichen dieser Bereiche mit Keim Algicid plus sollte verhindert werden, dass evtl. neuer Bewuchs entsteht.

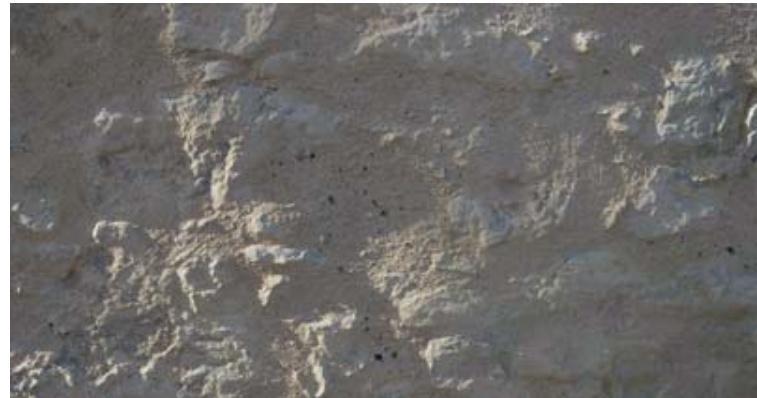
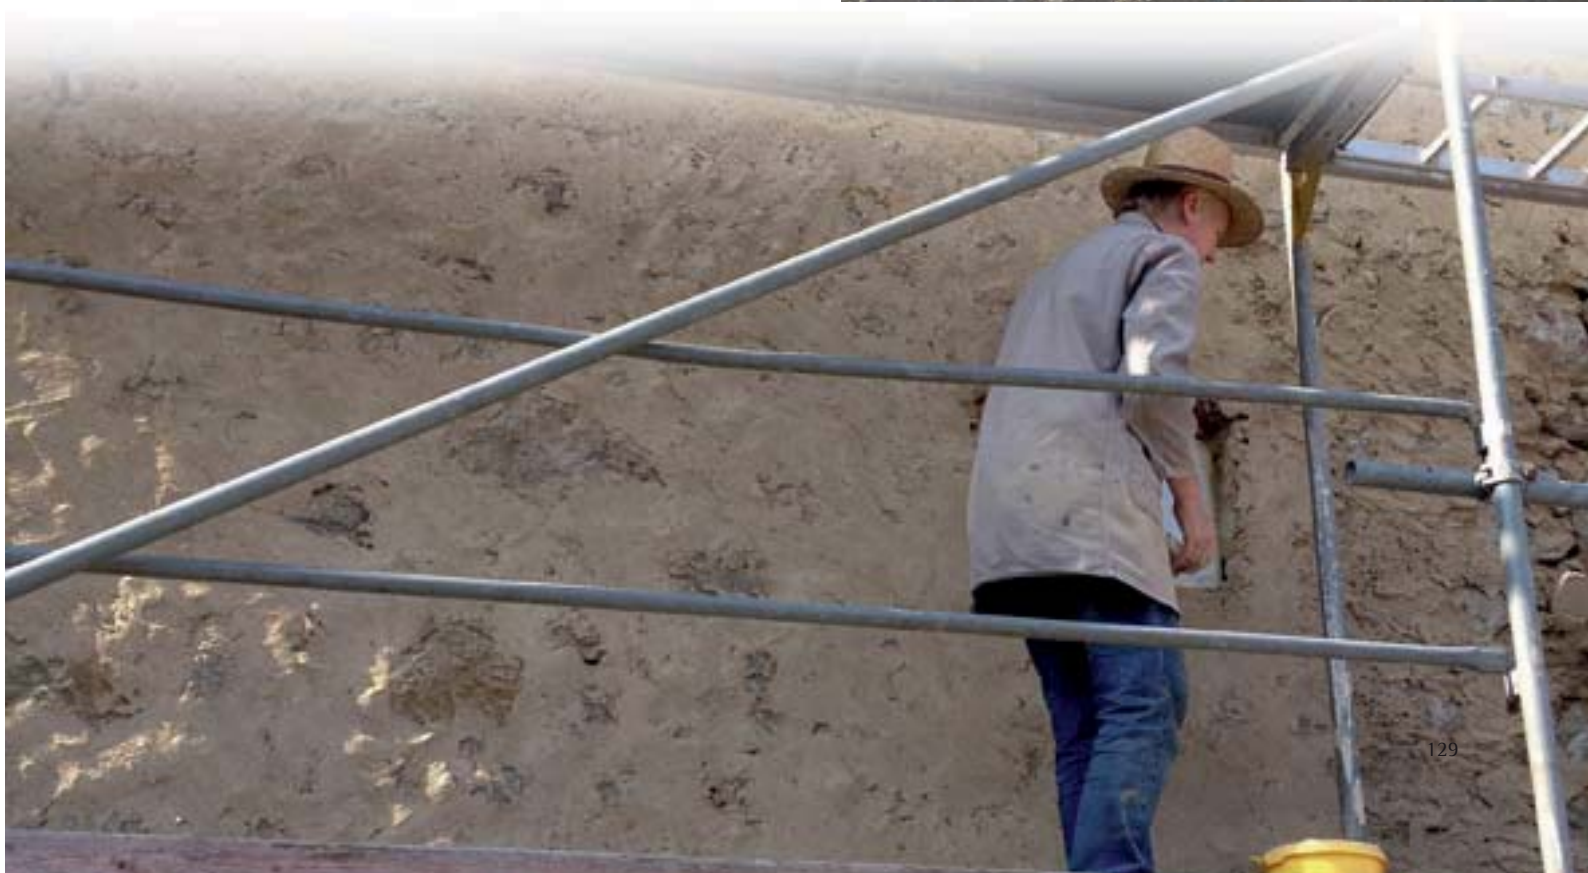
2. Sandende Fugen und loser Putz wurden mit Hochdruckreiniger und Fugeisen abgetragen.
3. Die Mauerlücken wurden mit RCP Stampfmörtel (Bindemittel: Romazement) und Bruchsteinen vom Blauhornstadel ausgezwickelt.

4. Die tiefen Fugen und Zwischenräume wurden mit RCP-Versetz- u. Fugmörtel I (Bindemittel: Larnit Zement) egalisiert.
5. Das Aufbringen der letzten Putzlage erfolgte per Hand mit Kelle, das anschließende Verteilen und Planieren des Mörtels mit einer abgearbeiteten kleinen Malerbürste. Nach dem Ansteifen des Putzes wurde die Oberfläche mit einer Kokosbürste nachplaniert. Durch diese Maßnahme wurden zugleich die Steinköpfe gereinigt. Das gesamte Putzmaterial wurde mit Pigmenten aus Eisenoxidgelb und Eisenoxidrot dem historischen Vorbild entsprechend angepasst.

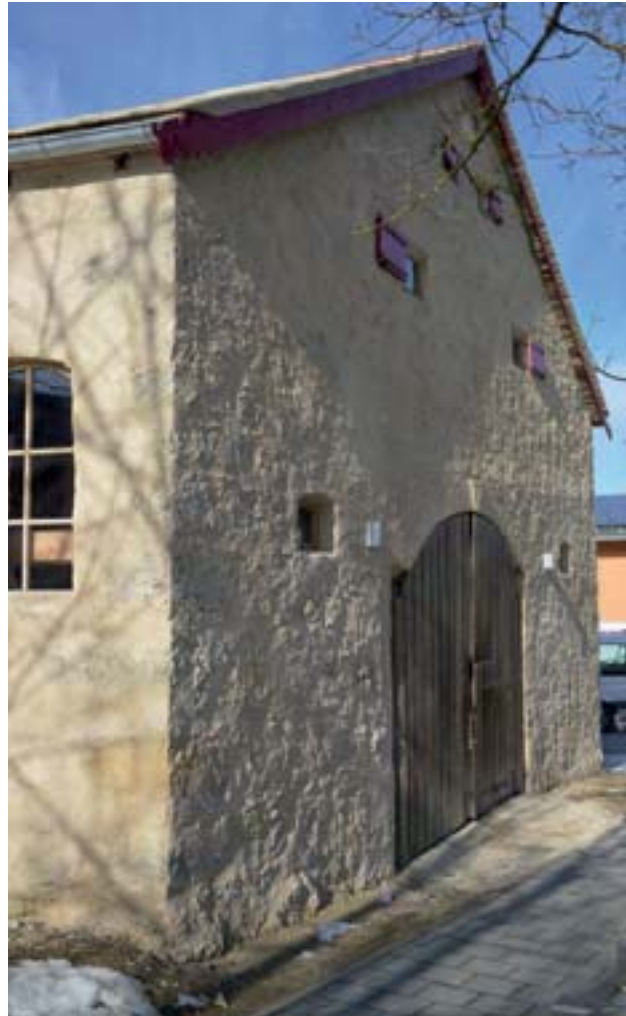
Diese PZ-freie Mörtelmatrix bot die Gewähr eines frühesten (Grünstandsfestigkeit) und danach moderaten Erhärtungsverlaufes ohne Verlust der hydrophilen Grundstruktur. Mangels Anlagemöglichkeit einer Horizontalsperre oder Abdichtung gegen rückwärtige Durchfeuchtung ist der Wassertransport in der Baustoffmatrix dreidimensional bei gleichzeitig hoher Rücktrocknungsgeschwindigkeit gewährleistet. Durch die Zugabe von „Kalkspatzen“ (Brannstückkalk) wurde die Fähigkeit zur „eigenen“ Rissheilung bei dynamischer Last oder zeitversetzer Schwindrissbildung erreicht.

Die durchgehende beige-gelbe Kolorierung der Mörtelmatrix durch entsprechend gewählte Sande und Bindemittel machte eine spätere Farbfassung entbehrlich. Die Endschlichtung der Mörtelbereiche mittels Kokosbürste ermöglichte sowohl die teilweise (2/3 gefasste) Freilegung des Quarzzuschlages als witterungsstabil eingebettete, sichtbare Kornlage (Buntkorn K: 4/6) im Fugbereich, als auch die gewünschte Anarbeitung gegen den „ballig“ zurückgewitterten Naturstein (gegen Null).
