# Die Burg Heilsberg

Methoden und Maßnahmen zur Erhaltung der Ruine

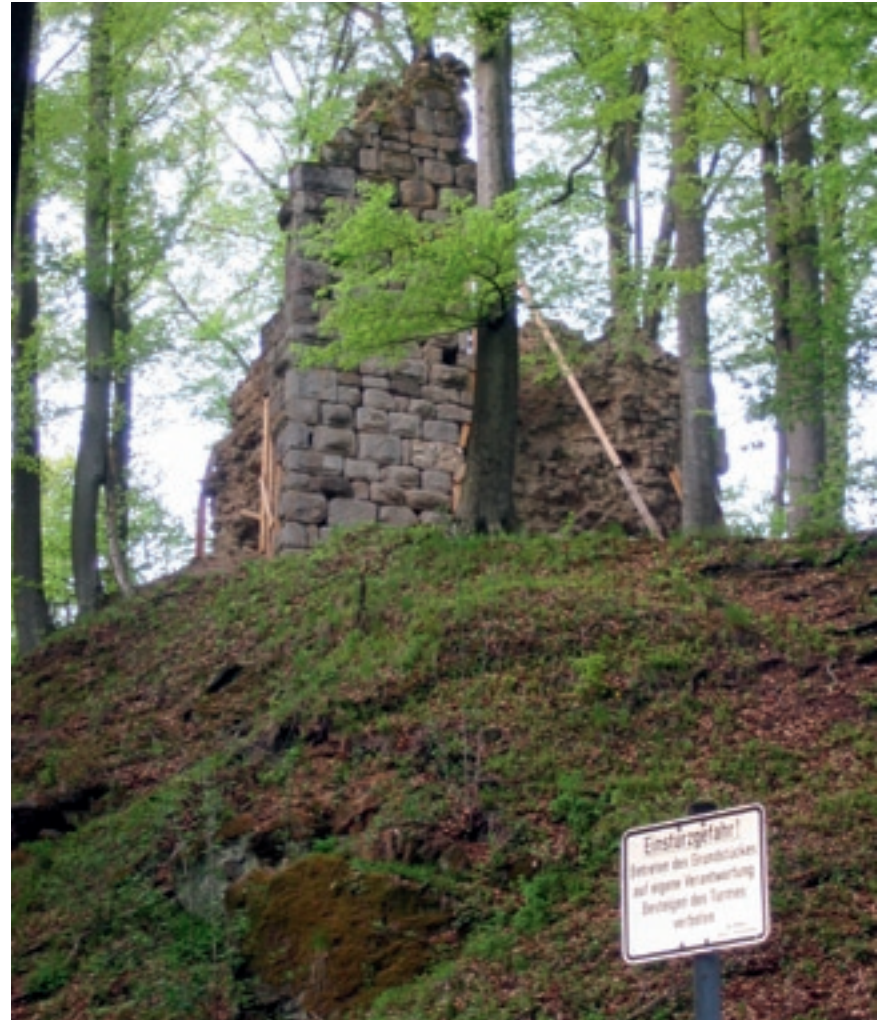
Abb. 2: Der Bergfried vom Hohlweg aus fotografiert. Ein Schild warnt: „Einsturzgefahr! Betreten des Grundstückes auf eigene Verantwortung. Besteigen des Turmes verboten.“  
Gez. Rösch, 1. Bürgermeister“ (Mai 2006).

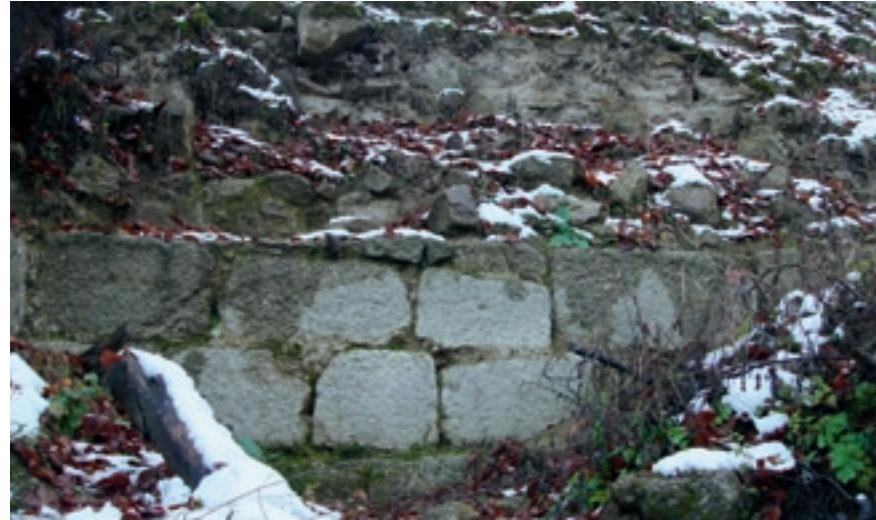
Abb. 10: Ein Teil des Berings, durch einen umgestürzten Baum freigelegt. Die Verfugung der Mauer, die lange Zeit vom Erdreich geschützt und bei der Freilegung intakt war, zeigt nun, erst zwei Jahre später, erste Witterungsschäden (November 2005).

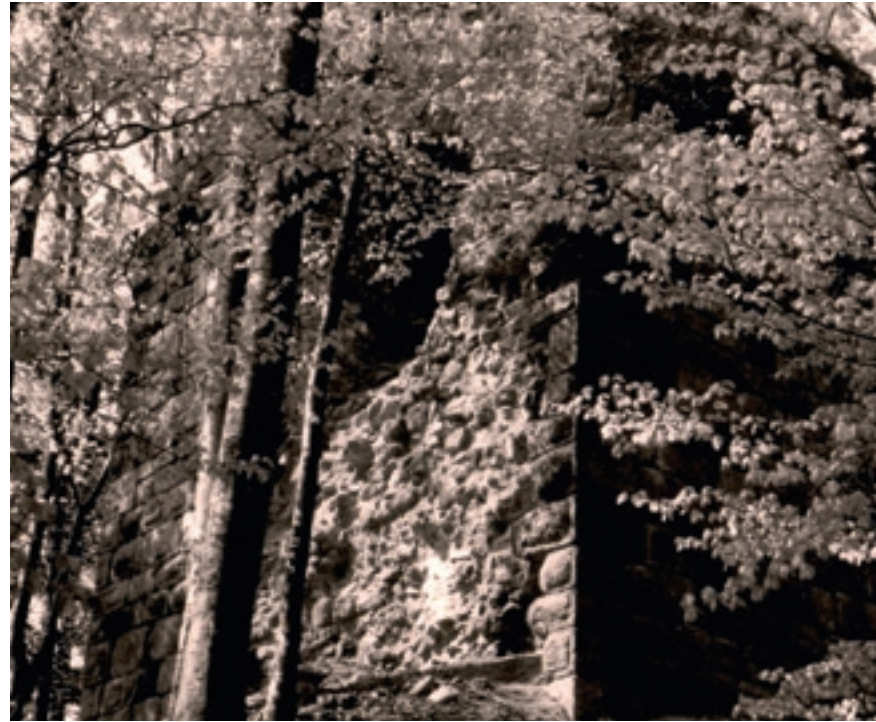
Abb. 12: Die Südwestecke des Bergfrieds 1964. Sie hielt noch bis ins Jahr 2000.

Erst Jahrzehnte später, als sich der endgültige Kollaps des Bergfrieds durch den Zusammenbruch des Mauerwerks am südwestlichen Eck des Turms im Jahr 2000 ankündigte, wurde unter Ortsheimatpfleger Peter Lutz ein erneuter Ver-

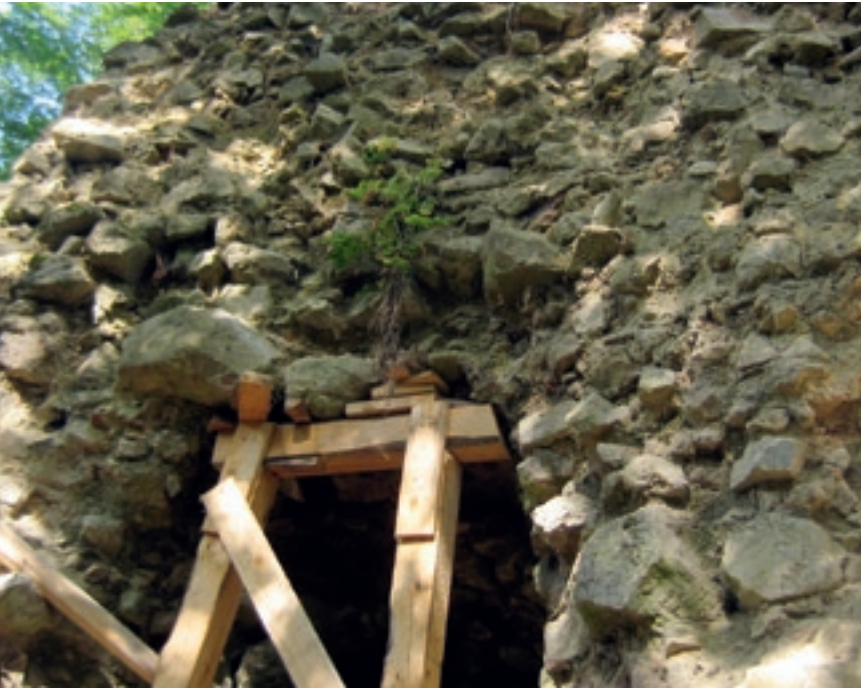
*Abb. 13: Die im Lauf der Jahre freigelegte zweite Mauerwerkschicht. Die Steine lagen zum Teil nur noch lose auf und stellten eine Gefahr für Besucher dar (Juli 2006).*

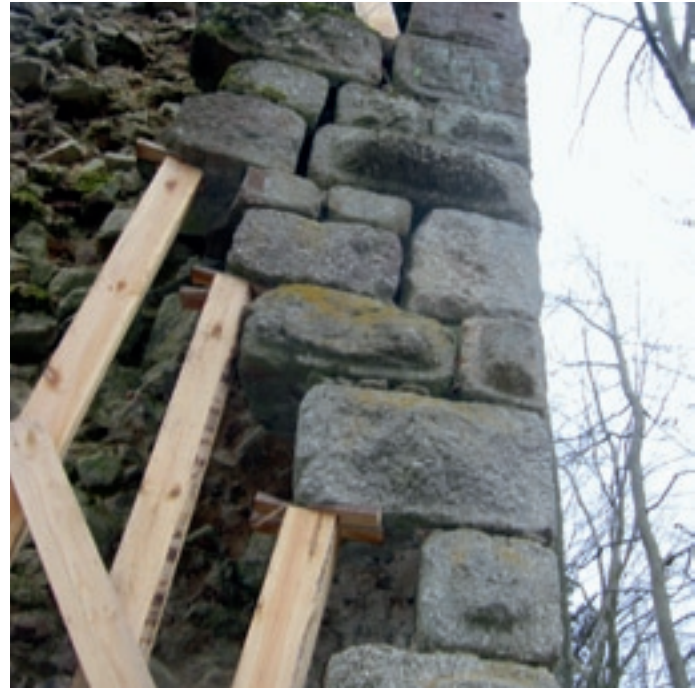
*Abb. 14: Balken bewahrten die Nordwestecke des Turms vor dem Zusammenbruch (April 2006).*

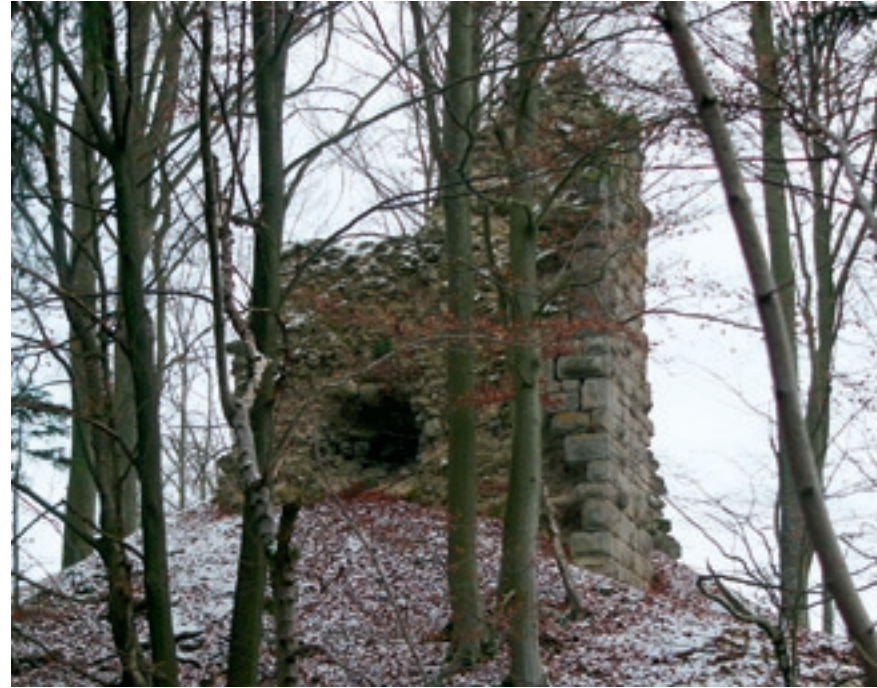
Abb. 16: Fotografie der Nordseite (November 2005).

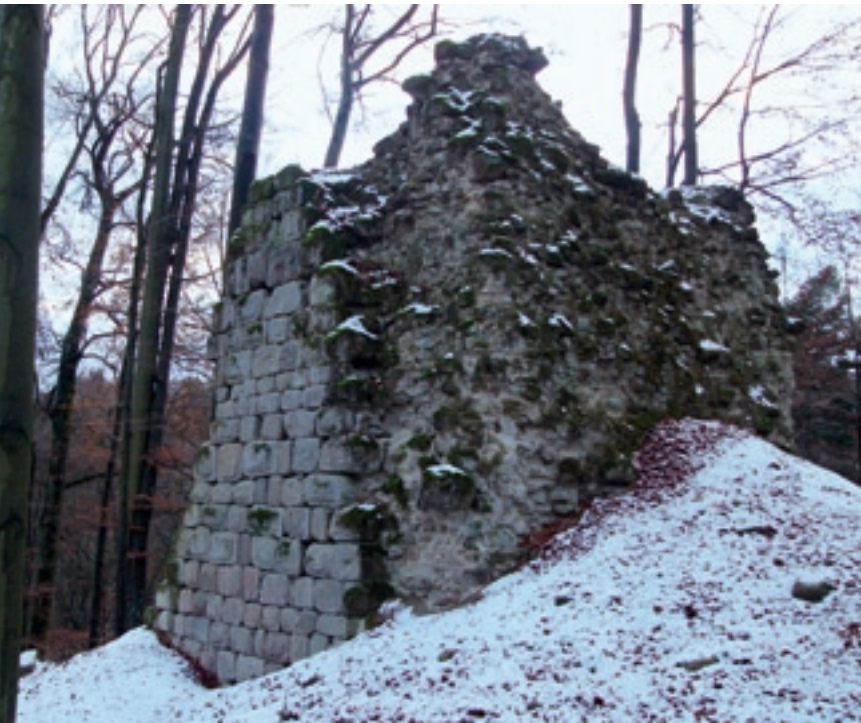
Abb. 17: Fotografie der Ostseite (November 2005).

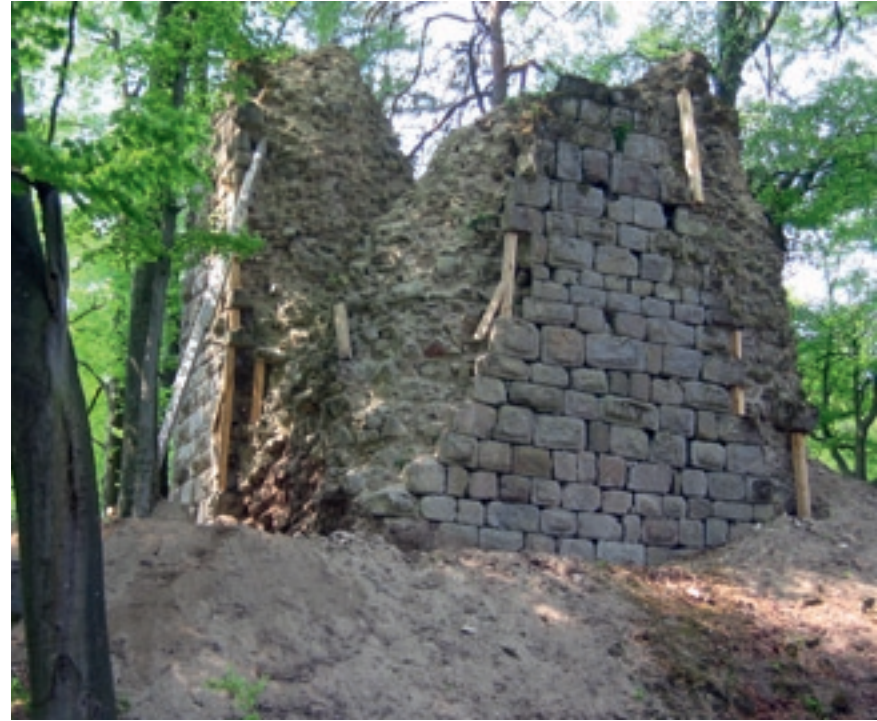
Abb. 20: Fotografie der Südseite mit Stützbalken (Mai 2006).

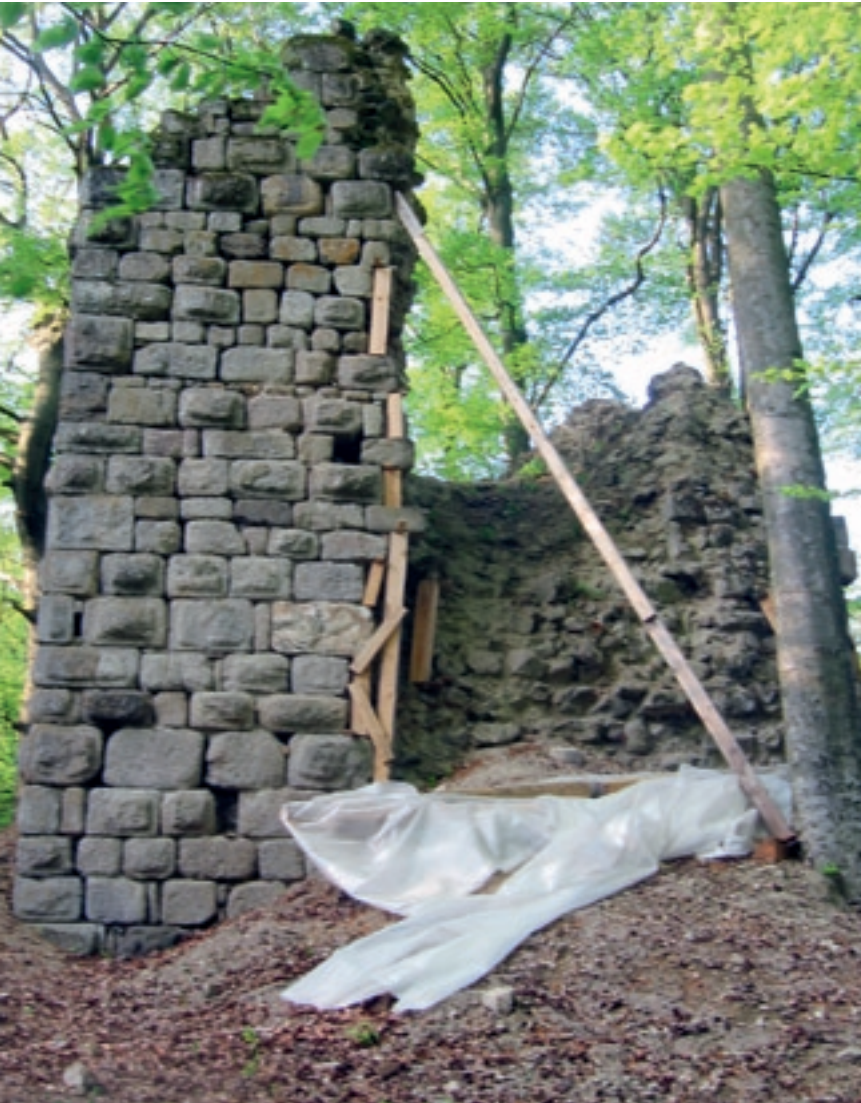
Abb. 21: Fotografie der Westseite mit Stützbalken und heruntergefallener Abdeckplane (Mai 2006).

Die höchste Stelle, ein Mauerpfeiler an der Westseite, war jedoch so instabil, dass er aus Sicherheitsgründen zum Teil abgetragen und später wiedererrichtet werden musste.

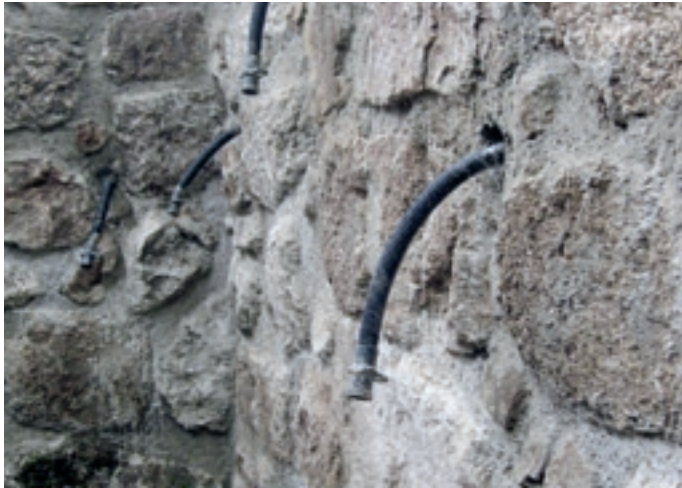
Abb. 23: Großflächige Hinterfüllung durch Verwendung von Packern (Oktober 2006).

und Innenschale zu verhindern, wurden diese mit herabgefallenem Material ergänzt und stabilisiert. Mit dem danach noch vorhandenen Material wurde anschließend möglichst viel der zum Innenhof gewandten Turmseiten rekonstruiert. Das in der Nordseite des Turms klaffende Loch wurde gefüllt und zugemauert, um auch diese Gefahr für die Stabilität des Turmes aus der Welt zu schaffen. Da an einigen Stellen die Verbindung zwischen der äußeren und inneren Schale durch Erosion zerstört worden war, und so ein baldiger Verlust der äußeren Schale an diesen Stellen zu befürchten war, wurde die Verbindung durch das Einbringen von Mörtel und Steinen wiederhergestellt. Der Zusammenhalt der beiden Schalen wurde außerdem durch den Einbau einer großen Zahl von Gewindeankern aus Edelstahl unterstützt. Diese Edelstahlstangen

mit Windung werden durch beide Schalen durchdringende Bohrlöcher geführt und anschließend mit Hilfe von „Packer“ genannten Plastikschläuchen gefestigt. Die Packer werden in das Mauerwerk miteingebracht. Anschließend wird unter Druck Kalkmörtel durch sie gepresst. Durch diesen Mörtel bekommen die Gewindeanker Halt und bewirken eine Stabilisierung des Turms. Die Packer werden anschließend abgeschnitten und von außen mit Mörtel verdeckt. Am gesamten Turm wurden ausgewaschene Fugen gesäubert, von Bewuchs befreit und neuverfugt, dahinter liegende Hohlräume ebenfalls mit Hilfe von Packern gefüllt. Steine, die nur locker auf dem Turm auflagen, wurden neu vermauert. Um einen besseren Wasserablauf zu ermöglichen, wurde das Mauerwerk nach oben hin immer weiter zurückgenommen, so dass die

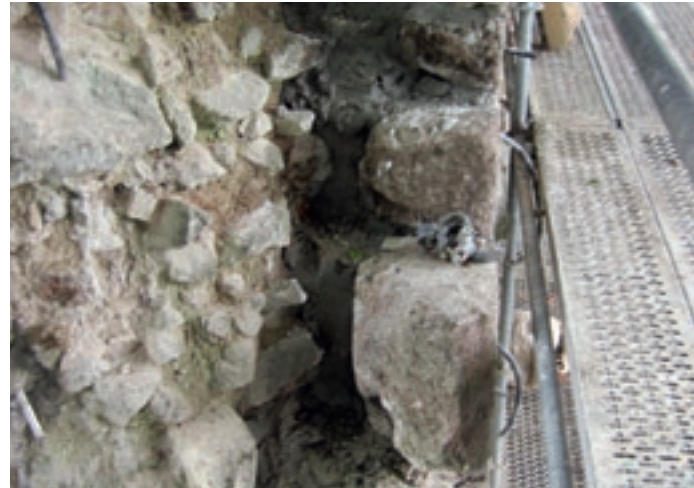
Abb. 24: Die Lücke zwischen den Mauerschichten wird gefüllt (August 2006).

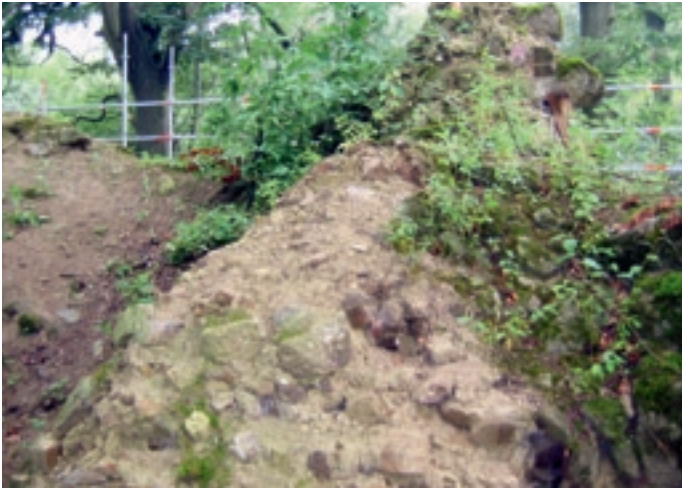
Abb. 25: Eine weitere Mauerkrone, die von Erde und Pflanzen bedeckt ist (August 2006).

Wände eine leichte Schräglage aufweisen. Die stark zerklüfteten Mauerkronen wurden abgenommen und neu aufgemauert, auch dies diente dazu, einen ungehinderten Ablauf von Regenwasser zur ermöglichen<sup>26</sup>. Nachdem die Außenmauern stabilisiert worden waren, begannen nun die Arbeiten im Innenraum. Um einen Zusammensturz des Turms nach innen zu verhindern, wurde der Schutt, mit dem der Innenraum gefüllt war, herausgeräumt. Nach wenigen Metern stieß man, auf Höhe des – an der Außenseite noch ansatzweise erkennbaren und auf alten Fotografien noch sichtbaren – Eingangs auf eine Felsschicht. Diese gehört zu der Felsspitze, auf welcher der Bergfried aufsitzt und stellt damit den unteren Boden des Innenraums dar. Der Boden des Innenraums liegt damit etwa sieben Meter über dem Burghof. Da man im Inneren auf die

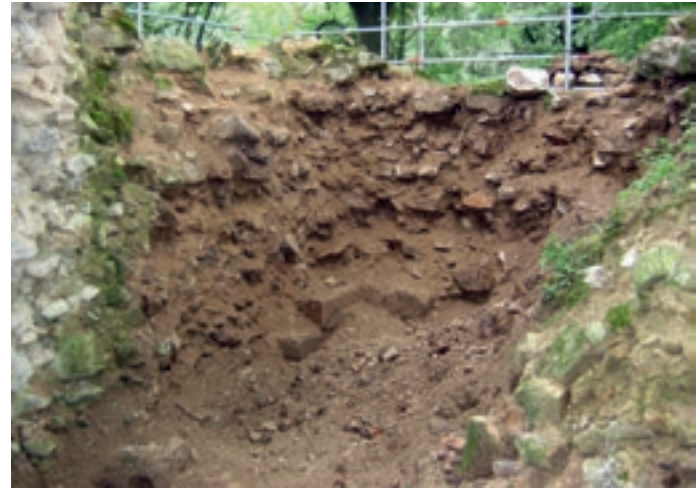
Abb. 26: Der bis zum Fels freigelegte Innenraum. In der hinteren Ecke sind die Ansätze der Innenmauern erkennbar (August 2006).

Überreste der inneren Mauerschale stieß, konnte diese ebenfalls bis auf Höhe der Mauerkronen hochgezogen werden. Der Boden des Innenraums wurde mit Spezialplanen belegt, um den Wasserablauf durch ein Rohr, das an der Westseite aus dem Turm führt, zu gewährleisten. Die Spezialplanen verhindern außerdem Pflanzenbewuchs. Auf die Planen wurde abschließend eine Kies und Steinplattenschicht aufgebracht, um die Entfernung von Blättern zu erleichtern. Der sichtbare Teil des Wasserabflusses bekam, der Optik wegen, eine Verkleidung aus Eichenholz.

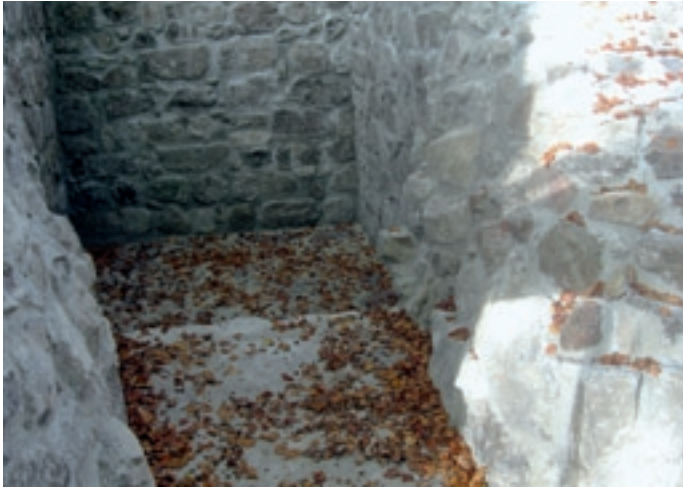
*Abb. 27: Der wiederhergestellte Innenraum des Bergfrieds (Oktober 2006).*

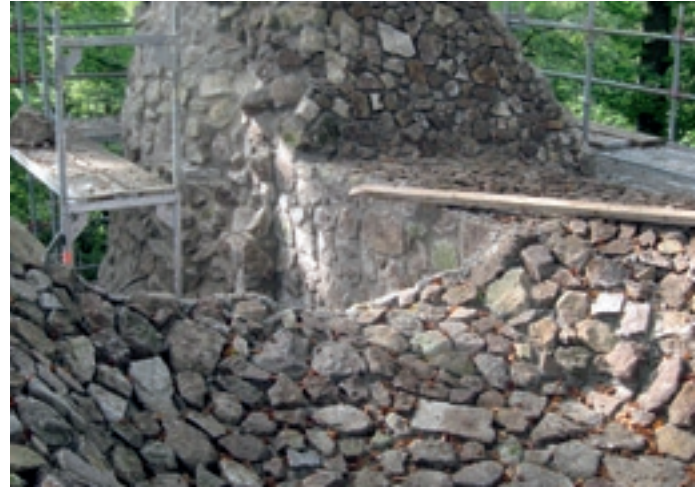
*Abb. 28: Die neuen Mauerkronen ohne Verfugung (Oktober 2006).*

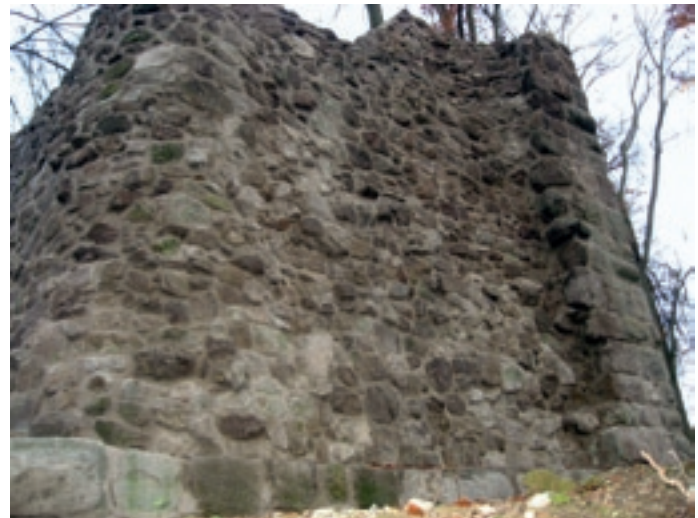
*Abb. 30: Die wiederhergestellte Nordseite (Oktober 2006).*

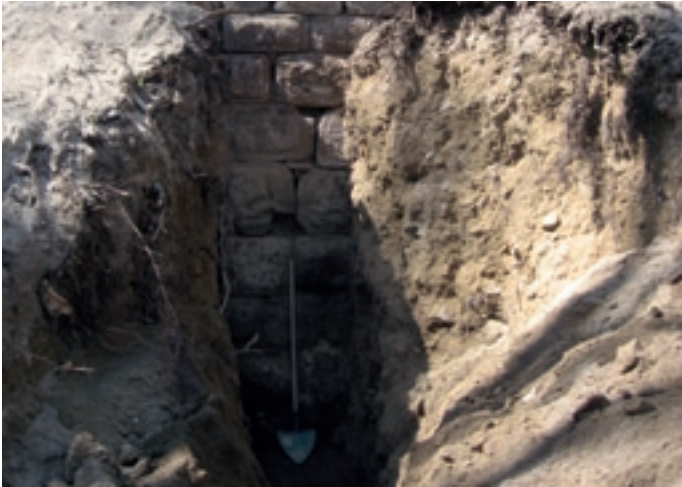
Abb. 31: Zwischenstand der Freilegung des Sockels. Die Schaufel dient zur Verdeutlichung der Größenverhältnisse (April 2007).

im Jahr 2007 freigelegten Teils des Sockels des Turms und des Torbogens sind für das Jahr 2008 geplant.

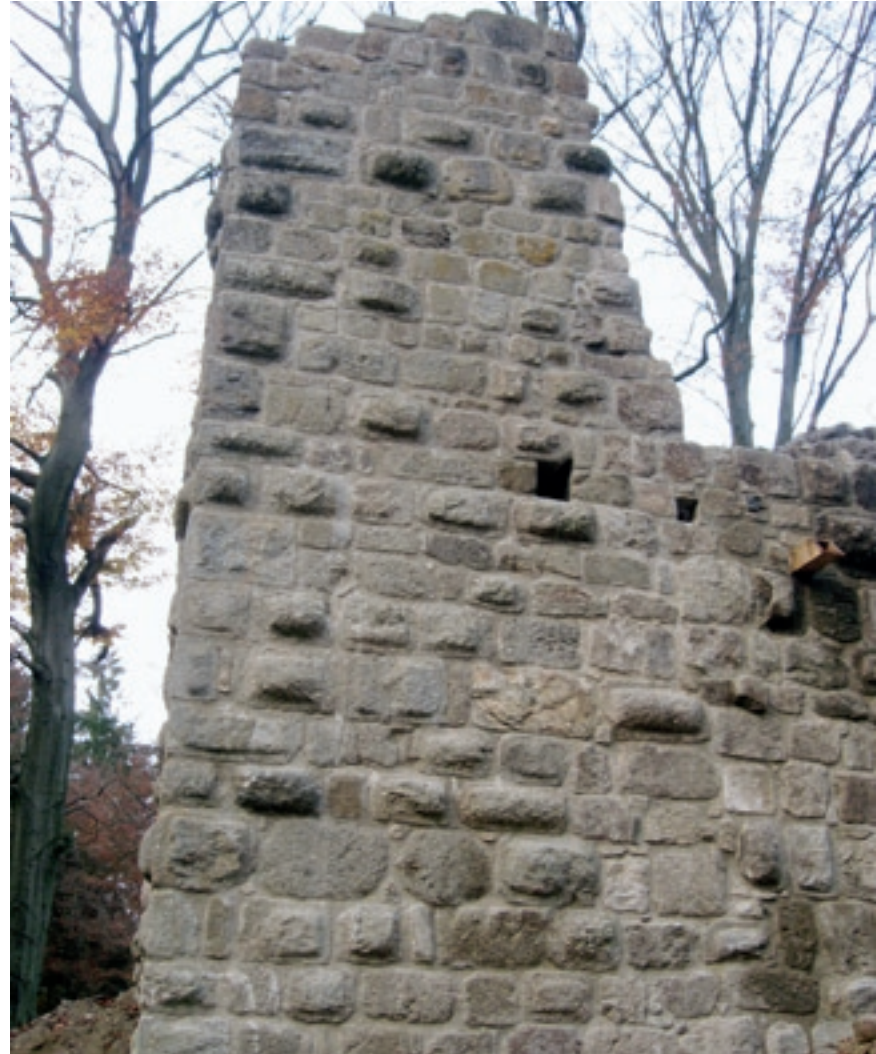
Abb. 32: Die Nordwestecke. Am rechten mittleren Bildrand ist der eichenholzverzierte Abfluss aus dem Innenraum zu sehen (Oktober 2006).

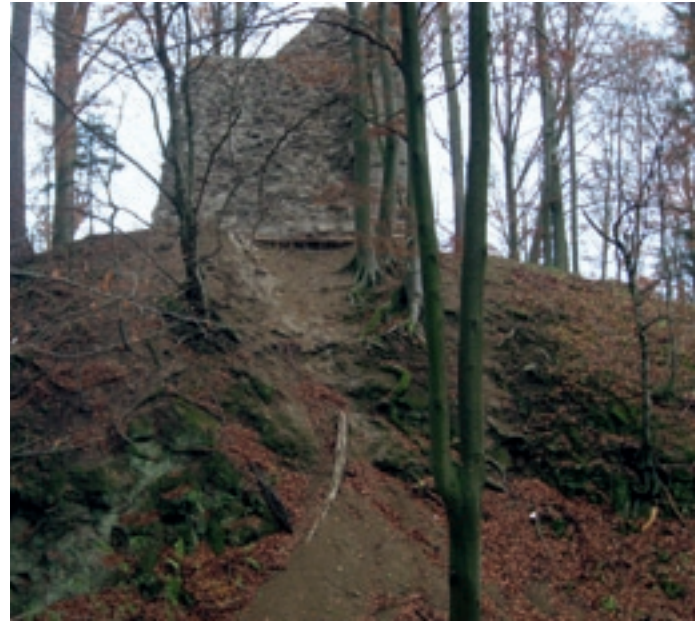
Abb. 34: Die Nordseite. Sehr gut zu erkennen ist, dass der Ausbruch gefüllt und vermauert ist (Oktober 2006).
