# *St. Mariae Himmelfahrt*

## *Oberndorf*

*Eine Dorfkirche im Spiegel eines Jahrtausends*

*Friedrich Fuchs*

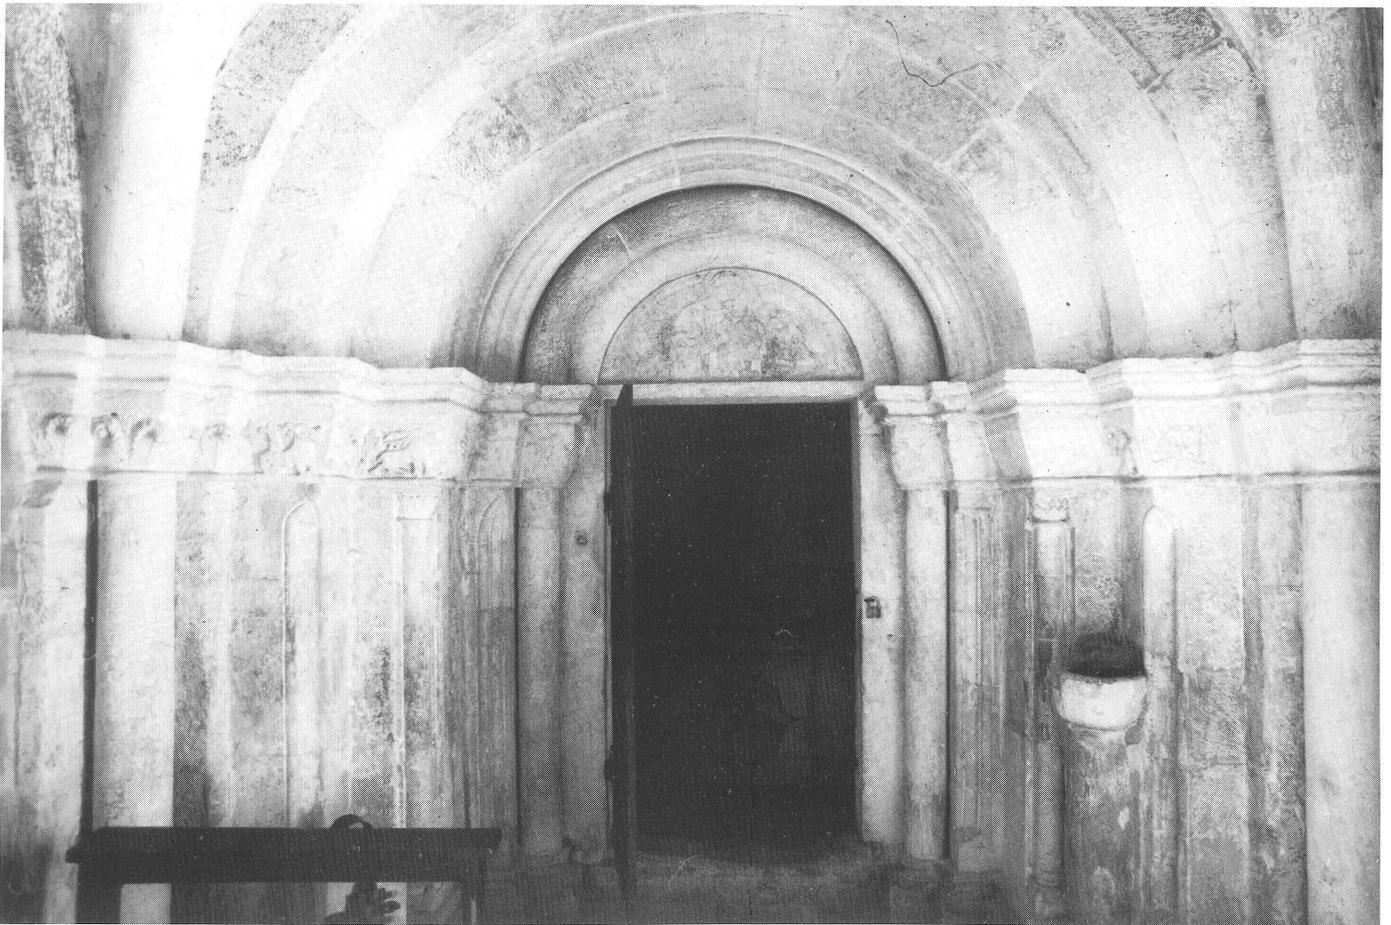
Abb. 6: Das romanische Innenportal

Durch ein schlichtes Spitzbogentor betritt man die Turmhalle. Innen flankieren zwei mächtige Wandpfeiler den Eingang. Sie dienen als zusätzliche Stützen der Portalwand und zeigen entsprechende Aussparungen für eine Innenverriegelung mit einem Querbalken. Ein wuchtiges Kreuzrippengewölbe mit dicken, runden Wulstrippen auf runden Eckstützen überspannt diesen kleinen Vorraum. Von dort aus öffnet sich schließlich das eigentliche Portal, ein breitgelagerter Trichter mit fünffach rückgestuften Pfeilergewänden. Die Vorderkanten dieser Gewändestufen sind teilweise besonders ausgeformt. Die zweite und vierte ist jeweils spitz zulaufend ausgekehlt und wird von Rundprofilen begleitet, die dritte Stufenkante ist als schlankes, teils noch im Pfeilerkern steckendes Rundsäulchen mit Blattwerkkapitell gestaltet. In die äußerste und in die innerste Gewändeabstufung ist schließlich je ein kräftiges Vollsäulchen eingestellt. Die äußeren tragen Kreuzrippen, die inneren einen dicken Bogenwulst, der das Rundbogenfeld über dem geraden Türsturz einfaßt. Dem entsprechend tragen auch die übrigen Gewändeabsätze einen treppenartig rückgestuften Bogenüberbau. Dazwischen schiebt sich über die gesamte Gewändetiefe eine durchgehende Kapitellzone. Sie ist nach Maßga-

be der Gewändestufung verkröpft und bildet somit eigenständige Blockkompartimente aus, wird aber durch ein feinteilig profiliertes Abschlußgesims augenfällig verbunden.

Die Wandungsflächen dieser Kapitellzone tragen reichen Reliefschmuck, dessen Darstellungsinhalte bis heute nicht endgültig geklärt werden konnten. Die äußeren Kapitelle unter den Kreuzrippen sind ebenso wie die beiden anderen gewölbetragenden Säulchen gegenüber mit großformigem Blattwerk verziert. Auch die innersten Kapitelle im Portalgewände tragen einen solchen Blätterkorb über kubischem

Kern. Im mittleren Abschnitt dieser Kapitellzone tummelt sich jedoch allerhand Getier, auch solches, das der Phantasie entsprungen ist. An der Nordseite stehen sich ein Vogel und ein löwenartiges Untier sowie ein Hirsch und ein Drache wie es scheint feindselig gegenüber. Südlich breitet ein Adler sein Gefieder aus, neben ihm ein schrecklicher Maskenkopf, aus dessen bleckendem Maul wildes Pflanzenwerk herauswächst.

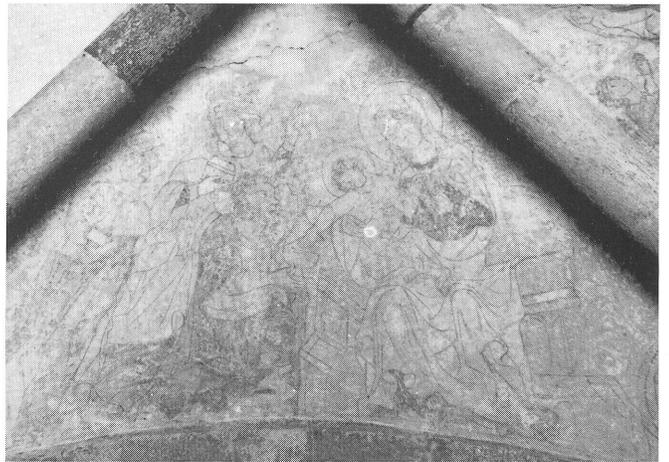
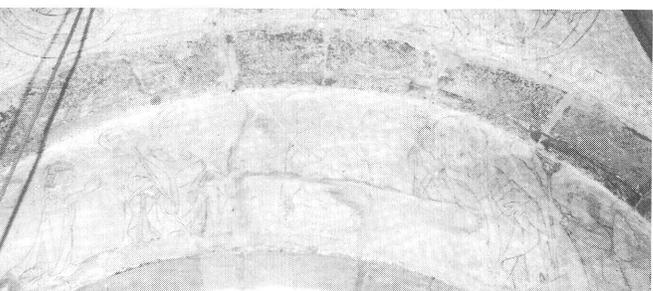
Abb. 8/9: "*Maiestas Domini*" und "*Schmerzensmann mit Assistenzfiguren*" (Turmjoch, südl. Gewölbefeld und Portalbogen). Um 1430/35.

Im Gewölbefeld über dem Turmzugang erscheint eine hieratisch thronende, gekrönte Gestalt mit Buch und lehrend erhobener Hand. Seitlich sind anbetende Kleinfiguren

erkennbar, zu Füßen in Rundfeldern die Symbole der Evangelisten Matthäus (Engel) und Johannes (Adler). Dargestellt ist Christus als Weltenherrscher im Typus der *Maiestas Domini*. Die thronende Gestalt Christi erinnert in ihrer strengen Frontalität erstaunlich eng an das romanische Deckenfresko mit der thronenden Ecclesia, dem Hauptbild im Mittelchor der Klosterkirche von Prüfening<sup>15</sup>. Dies muß nicht verwundern, waren doch Prüfening Mönche seit Anbeginn die Sachwalter der Kirche von Oberndorf. Und die Prüfening Anleihe in Oberndorf scheint über das rein Formale hinauszuweisen. Christus als Weltenherrscher und oberster Lehrer ist als Darstellungstypus auch theologisch engstens verwandt mit dem Bild der Ecclesia als der Personifikation der Braut Christi und der Mutter Kirche, zwei Deutungen, in welchen auch die Gestalt Mariens, die Patronin der Oberndorfer Kirche, symbolhaft mitschwingt. Eine theologisch sinnträchtige Polarität spricht in Oberndorf auch aus der Übereinanderordnung der Bilder am Südeingang, unten der in der Passion gedemütigte Schmerzensmann, oben der strahlende Weltenherrscher.

Die Schmerzensmann-Darstellung und die drei Bilder in den Gewölbesegele gehören stilistisch in die Spätzeit des Weichen Stils um 1430/35, Regensburg war hierfür ein Zentrum.

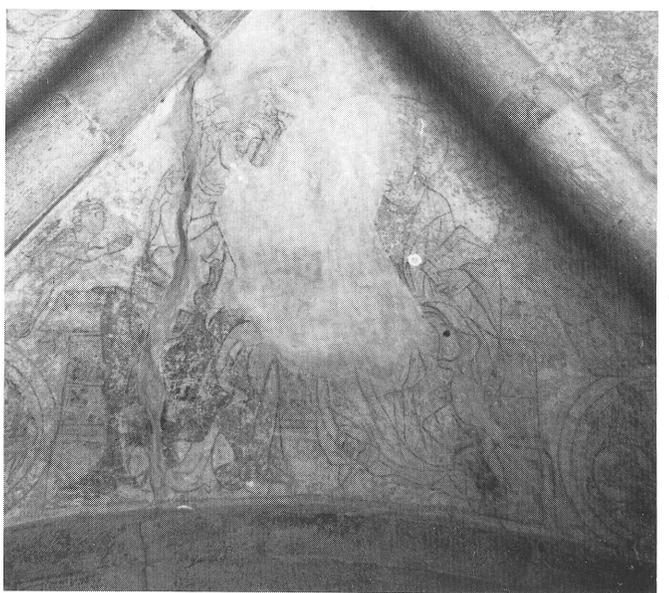
Abb. 10/11: "*Anbetung der Könige*" und "*Marienkrönung*" (Turmjoch, nördl. und östl. Gewölbefeld). Um 1430/35

Die übrigen Bilder im Gewölbe führen Themen vor, die Christus und Maria in enger Verbundenheit zeigen. Dabei werden noch mehr als beim *Maiestas*-Bild die Felder zwischen den Rippen in geschickter Dreieckskomposition nahezu vollständig ausgefüllt. Die Szene mit der Anbetung der Könige an der Nordseite schildert die Rolle Marias als irdische Gottesmutter, gleichzeitig wird auch die göttliche Bedeutung des Kindes ersichtlich. In den Fußwickeln saßen

Ein besonderes Augenmerk verdient der kniende König links im Vordergrund. Andächtig reicht er dem Jesusknaben ein kostbares Gefäß entgegen. Leider ist der rechte Arm des Knaben verloren, aber der Gesamthaltung nach zu urteilen, streckte er die Hand dem dargebrachten Geschenk entgegen. Dieselbe Szene erscheint auch auf der gemalten Dreikönigsdarstellung im Gewölbe des Turmhauses (vgl. Abb. 10). Das Fresko ist in dieselbe Zeit zu datieren und entstammt auch demselben Stilumkreis.

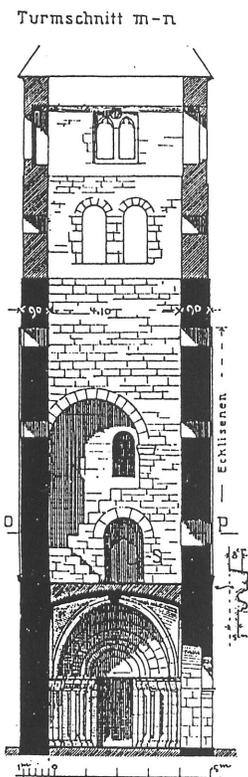
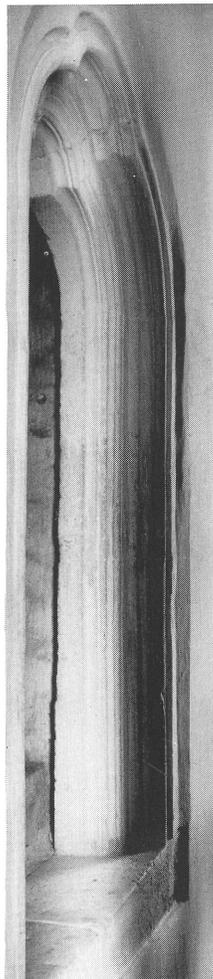
▶ Abb. 13: Zugangstüre von der Empore.  
Zeichnung und Foto

Die Türe zeigt außen an der Emporeseite aufwendige Verriegelungsvorrichtungen. Ein nicht mehr vorhandener eiserner Riegelstab konnte in Metallösen an den Türflügeln eingefädelt und in entsprechende Auskerbungen beidseits in den steinernen Gewändepfosten eingeklinkt werden. Eine zusätzliche Sperre dieses Querriegels läßt sich aus Nagel Spuren im Holz rekonstruieren.

Aber auch auf der Turminnenseite konnte der Durchgang gesichert werden. Drei Eisendübelstummel im südlichen Türpfosten deuten darauf hin, daß vom Turm her ein zusätzliches Türblatt vorgeschaltet war. Aussparungen im Steingewände ermöglichten überdies das Einklinken eines mächtigen hölzernen Querriegels.

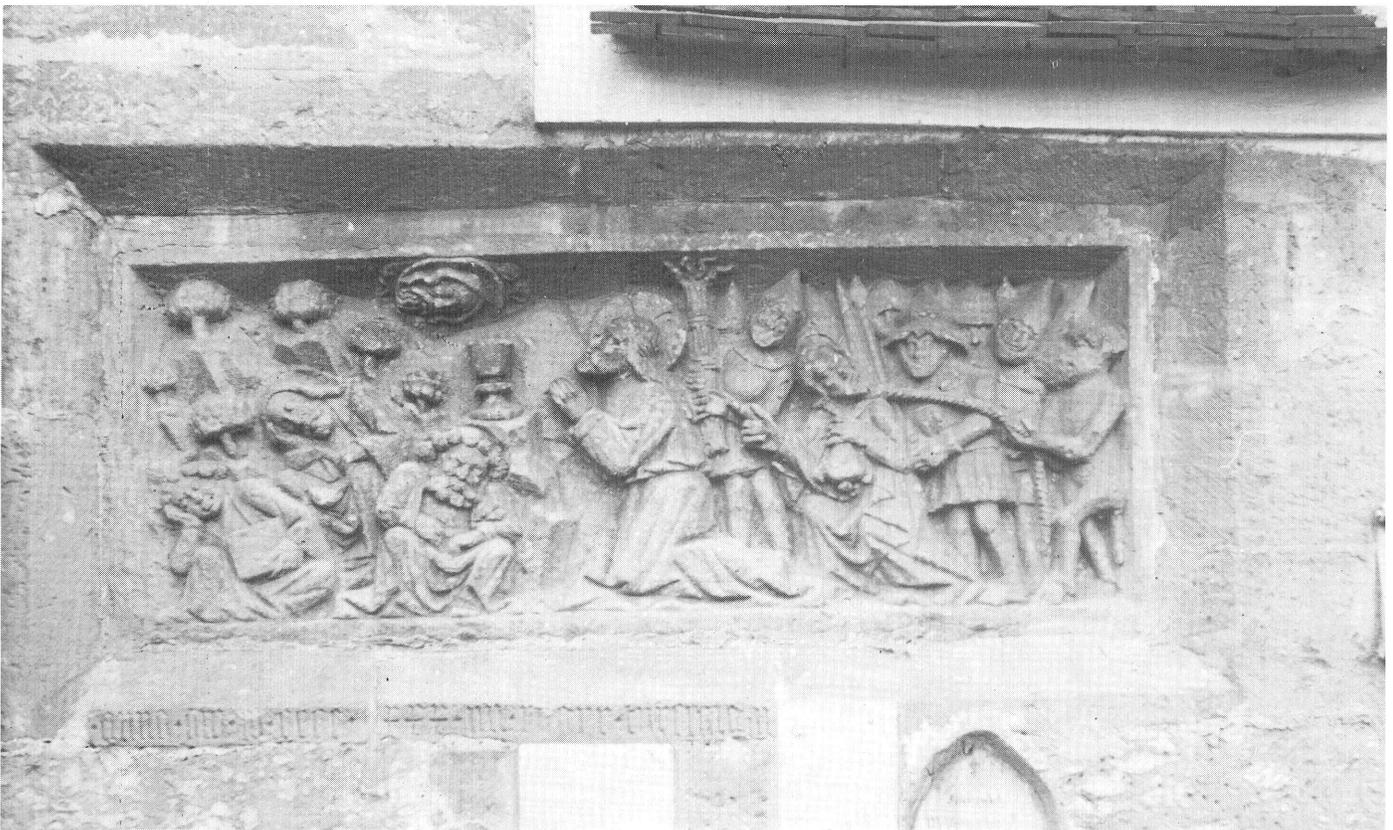
Abb. 16: Ölbergrelief. Südwand des Chores. Um 1434

Bisher war man der Auffassung, dieses spätgotische Relief sei von woanders her nachträglich in die bereits bestehende Chorwand eingemauert worden. Der Befund der Rahmen- einfassung beweist jedoch das Gegenteil. Es liegen nicht nur ein und dasselbe Steinmaterial und ein völlig ungestörtes Versatzfugennetz vor, einige Steine der Schrägrahmung sind sogar derart organisch mit der Wand verzahnt, daß man unweigerlich eine Gleichzeitigkeit von Wand und Relief annehmen muß. Der Platz des Reliefs stand schon von Anfang an fest und es wurde zusammen mit der Errichtung der Chorwand versetzt, somit muß auch der gesamte Chor- bau schon um 1434 entstanden sein.

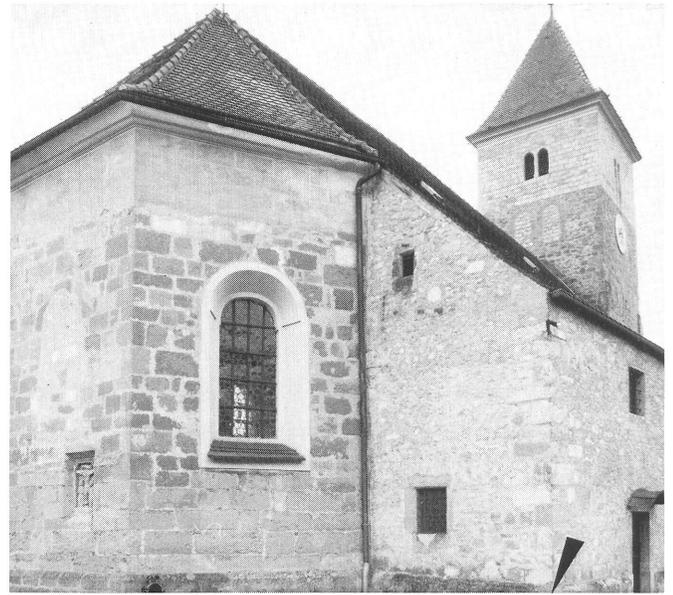
Abb. 18: Chor, Sakristei und Turm von Ost

Dieser Verdacht bestätigt sich auch beim zweiten Relief mit einer Kreuzigungsdarstellung an der Chorstirnwand (vgl. Abb. 18). In einem vertieften Feld mit erhabenem Rahmen- steg erscheinen als plastisches Relief die Figuren von Maria und Johannes unter dem Kreuz. Die unteren Ecken des Rah- menstegs sind rund eingezogen, die Sockelleiste ist verbrei- tert und trägt eine stark abgewitterte Inschrift, die als Stifter- name "deittrich müln" zu entziffern ist. Auch wenn diese Platte keine Jahreszahl trägt ist sie dem Stil nach gut in die Zeit des Ölbergreliefs zu datieren. Vom selben Bildhauer stammt sie jedoch wohl nicht, denn die Faltenführung der Gewänder trägt beim Kreuzigungsrelief eine deutlich noch weichere Handschrift<sup>19</sup>. Wie der Ölberg sitzt auch die Kreu- zigungstafel in einem zweiten gemauerten Rahmen mit Schrägläubung. Hier zeigt sich nun noch deutlicher, daß der Schrägrahmen fester Bestandteil der Wand ist und auch die- ses Relief nicht nachträglich eingemauert worden sein kann, sondern vielmehr auch die Chorstirnwand mit dem Relief zusammen in einem Zuge geplant und errichtet wurde.

Der Bau aus wenig sorgfältigem Bruchsteinmauerwerk läßt sich nach äußerlichen Kriterien schwer datieren. Die Fenster an der Ostseite und auch das kleine Giebelfenster im Westen besitzen zwar spätgotische Werksteingewände, der Bau als Ganzes muß aber unweigerlich der großen Baumaßnahme von 1748 zugerechnet werden, da die zweigeschossige Sakristei auf die neue Traufhöhe des Chores abgestimmt ist. Auch das lediglich gemauerte Fenstergewände an der Nordseite deutet auf diese Entstehungszeit hin. Die Türe an der Nordwand dürfte noch später eingebaut worden sein, dem Stil der Steingewände nach im frühen 19. Jahrhundert. Wenn, wofür alles spricht, die heutige Sakristei erst um 1748 errichtet wurde, dann stellt sich die zwingende Frage nach einem Vorgängerbau. Und in der Tat lassen sich genug Indizien ausfindig machen für eine spätgotische Sakristei am selben Platz, jedoch kleiner in den Ausmaßen.

Die Innentüre vom Chorraum in die Sakristei mit einem spitzbogigen Werksteingewände aus Grünsandstein gehört unzweifelhaft zum originalen Bestand des spätgotischen Chores. Aus der Zurichtung dieses Gewändes und dem Anschlag des Türblattes wird eindeutig ersichtlich, daß die Türe vom Chor aus nicht etwa ins Freie, sondern in einen angrenzenden Sakristeiraum geführt hat. Dieser reichte aber

sicher nicht soweit nach Osten wie heute. Hinter dem heutigen Sakristeischrank läßt sich ein wichtiges Indiz dafür beobachten, daß die heutige Sakristei ein barocker Anbau des gotischen Chores ist und daß die gotische Sakristei sich wohl von der Türe aus mehr nach Westen erstreckte. Der abgeschrägte Mauersockel, der sich außen um die übrigen Chormauern zieht, läuft an der Nordwand in den Bereich der barocken Sakristei hinein weiter und bricht etwa einen Meter vor der Türe in den Chor ab ohne auf der anderen Seite wieder einzusetzen. Damit ist der Platz der gotischen Sakristei ungefähr festgelegt<sup>21</sup>.

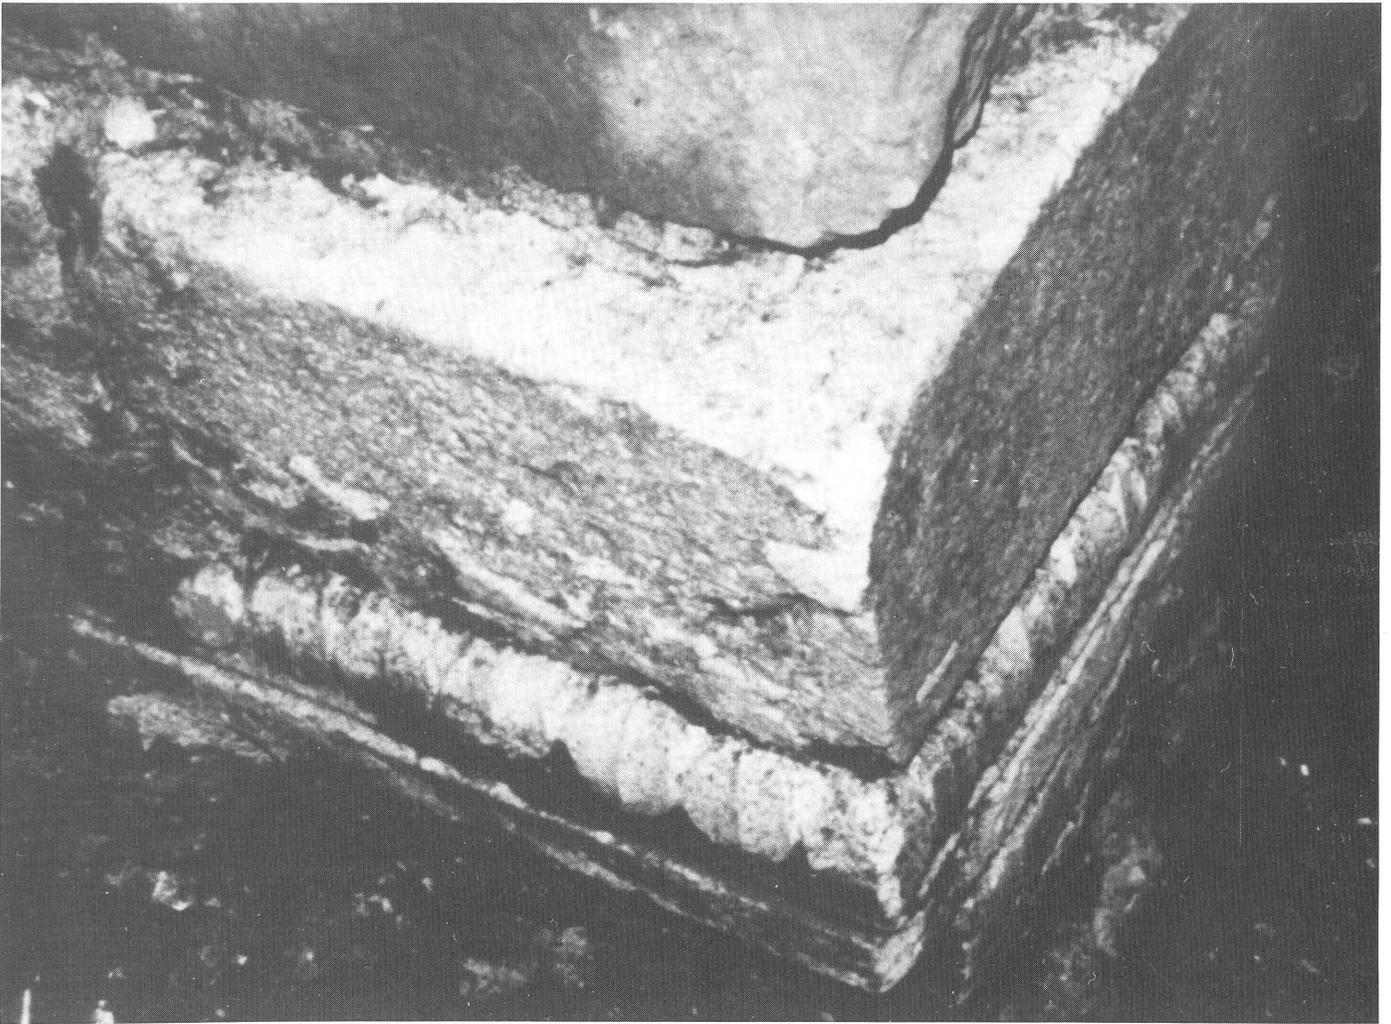
Abb. 19: Romanischer Kapitellstein im Fundament der Sakristei. Zur Position siehe den Markierungspfeil in Abb. 18

Durch einen glücklichen Umstand ergaben sich vor wenigen Jahren nicht nur neue Indizien zur Baugeschichte der Sakristei, sondern auch Neuigkeiten zur romanischen Kirche. Bei Drainagearbeiten kamen im Fundamentbereich einige Merkwürdigkeiten ans Licht, die dankenswerterweise durch den kunstinteressierten Oberndorfer Lehrer Karl Vocht und den Oberndorfer Geschichtestudenten Georg Kögelmeier in Amateurfotos festgehalten wurden. So fand sich an der Nordostecke der Sakristei ein kunstvoll gearbeiteter Kalksteinblock, der an ein Kapitell erinnert. Auf dem Foto ist zu oberst eine dicke Rechteckplatte zu erkennen, welcher sich nach unten zu ein Zierfries anschließt, bestehend aus einer dichten Reihe fein ausgearbeiteter Blattzungen. In Fortsetzung nach unten zu läßt sich noch eine kleinteilige waagrecht Profilerung beobachten. Unzweifelhaft handelt es sich um ein Architekturteil der romanischen Kirche<sup>22</sup>. Der ursprüngliche Platz dieses Steins ist am wahrscheinlichsten in der romanischen Apsis zu suchen, dafür spricht auch

Zwei weitere romanische Fragmente aus Kalkstein, die unweit des beschriebenen Kapitellblocks im Fundament der Sakristei stecken, sind zwar nicht so reich gestaltet, fügen sich aber gleichwohl gut ins Bild. Es handelt sich um zwei Teilstücke eines profilierten Gesimses nach Art des Horizontalgesimses an der Außenwand des Turms. Die Fotos ermöglichen sogar einen direkten Formvergleich mit den Profilkurvaturen des Turmgesimses und zeigen verblüffende Übereinstimmungen. Zur ehemaligen Position dieser Gesimsabschnitte sind nur sehr vage Vermutungen möglich. Da die Steine kaum verwittert sind, dürften sie im Innenraum ver-

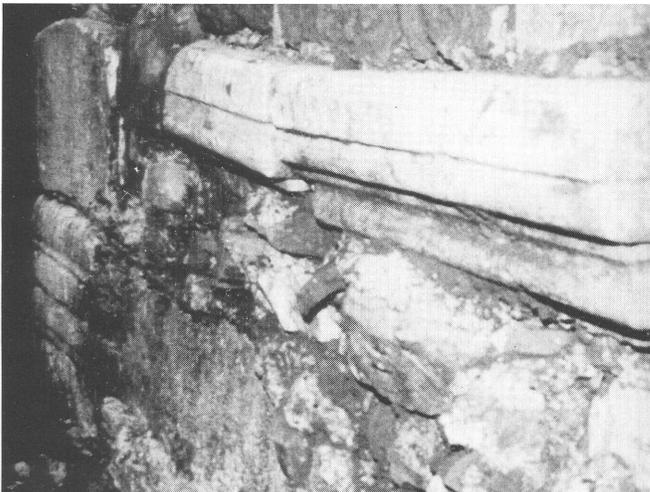
Abb. 20: Romanische Gesimsstücke im Fundament der Sakristei.

setzt gewesen sein. Dafür spricht auch noch ein anderes Indiz. Das Gesims am Turm trägt oben eine schräge Abdachung als Wasserabslagsfläche, die Gesimsstücke im Fundament hingegen schließen oben horizontal. Als ursprünglicher Platz durchaus denkbar wäre eine unmittelbare Verbindung mit den hypothetisch rekonstruierten Chorbogenkapitellen. Vielleicht waren die Gesimsstücke den Kapitellen beigefügt, entweder seitlich an der Choreingangsstirnwand oder

an den Maueransätzen der Apsis. Für beide Möglichkeiten gibt es in romanischen Kirchen Vergleichbares.

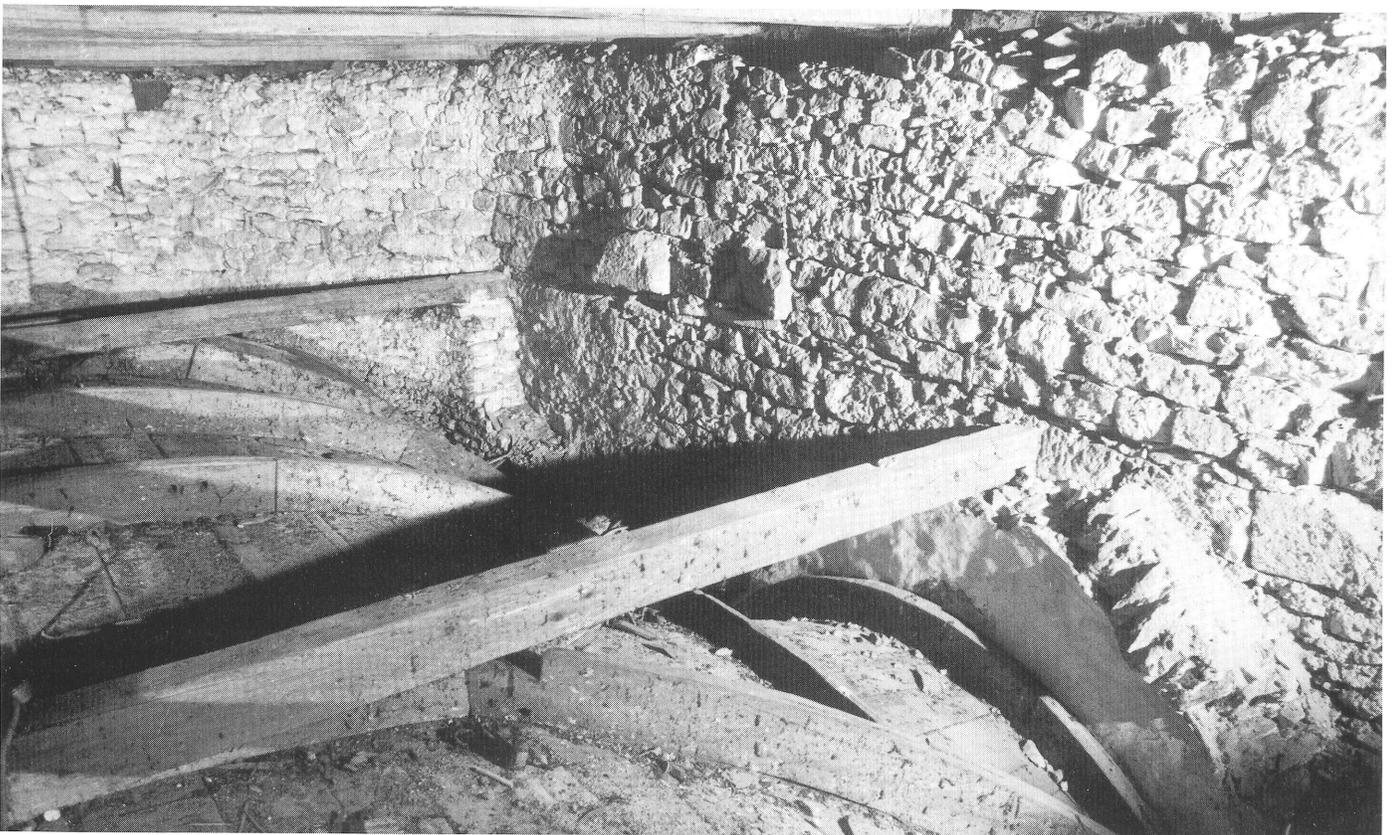
Abb. 21: Chor. Blick nach Ost auf den barocken Gewölberücken. Rechts vorne Reste des gotischen Gewölbes

Diese Schicht dürfte der frühen Barockzeit angehören, das heißt, es muß eine offenbar nur auf den Chor beschränkte,

farbliche Umgestaltung noch vor dem Einbau der Stuckdecke von 1748 gegeben haben. Im Vorgriff sei erwähnt, daß auch der barocke Hochaltar im wesentlichen noch dem 17. Jahrhundert vor der Stuckeinwölbung angehört.

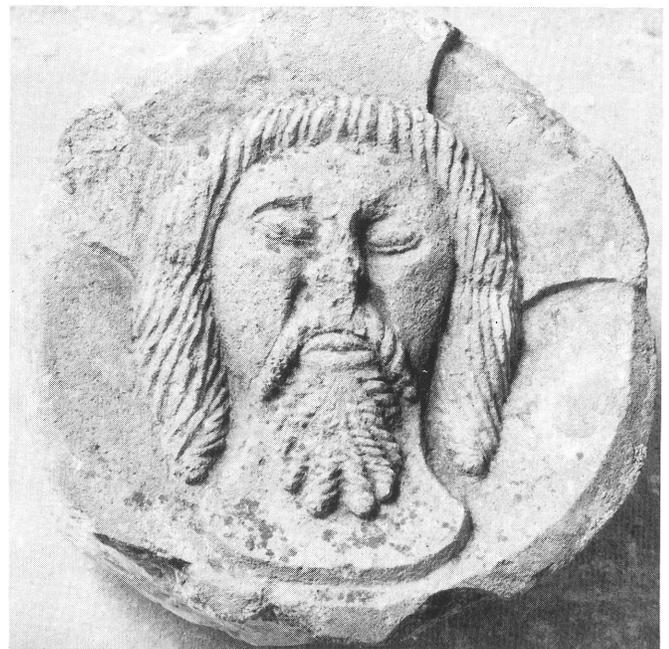
Abb. 22: Christushaupt. Schlußstein des gotischen Chorgewölbes

Auch wenn das Antlitz nicht gerade edle Züge trägt, in Wirklichkeit handelt es sich zweifelsfrei um ein Christushaupt. Dafür spricht der physiognomische Gesamttypus und vor allem der reliefierte Kreuznimbus auf der Hintergrundscheibe. Deren Rand ist sorgsam abgeschragt und nach hinten zu schließt eine flache, umlaufende Kehlung an, die jedoch an mehreren Stellen durch buckelige Überstände unterbrochen wird. Die Rückseite der Scheibentrommel schließlich ist nur grob eingeebnet. Überprüft man Form und Verteilung jener Überstände innerhalb des Kehlrings genauer, dann wird schnell deutlich, daß es sich nur um die grob abgemeißelten Ansatzstummel für Gewölberippen handeln kann. Anzahl und Position dieser ehemaligen Rippenansatzstücke geben Aufschluß über die Gewölbeform und damit auch über die Frage, in welchem Joch dieser Stein als Schlußstein diente. Es war das Polygonjoch, der eigentliche Altarraum, den ein sechsstrahliges Rippengewölbe überspannte, im Unterschied zum vierstrahligen Vorjochgewölbe. Die Reliefdarstellung war dabei so ausgerichtet, daß man nach Osten zu emporblickend dem Antlitz Christi direkt ins Gesicht sehen konnte.

Eine genauere Untersuchung der intakt gebliebenen Kehlungsflächen, also jener Bereiche, die während der Einmauerung geschützt waren, erbrachte sogar noch umfangreiche Reste einer ehemaligen Bemalung. Und erneut bestätigen sich jene zwei Ausstattungsphasen, wie sie auch an den verbliebenen Schildbogenwänden des gotischen Gewölbes nachweisbar sind: rote Farbreste der Ursprungsfassung und eine gelbe Bemalung auf weißer Grundierschicht von der

ersten Barockisierung. Zu erwähnen ist ferner, daß sich noch vor wenigen Jahren ein Fragment einer gotischen Gewölberippe vorfand, auf dem sich Reste einer gleichlautenden Schichtabfolge beobachten ließen<sup>27</sup>.

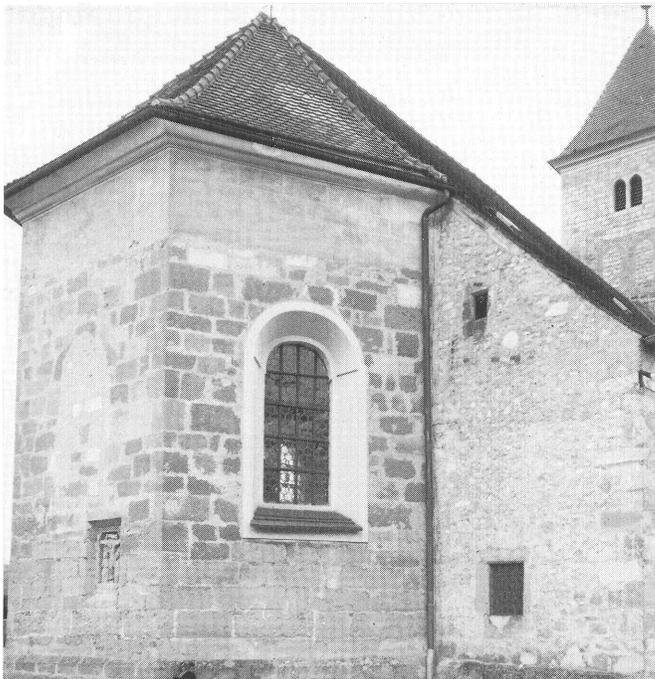
Abb. 23: Chor und Sakristei von Ost

Erste Maßnahme, das altertümliche Gesicht abzustreifen, war die Zerschlagung der mittelalterlichen Gewölbe in Langhaus und Chor. Ziel war ein höherer und einheitlich durchgestalteter Innenraum. Die Mauerkrone wurde um einen knappen Meter aufgestockt und im Süden mußte die offenbar sehr beschädigte Wand in bestimmten Bereichen bis tief hinunter erneuert werden. Die überkommene Fenstergliederung wurde aufgegeben, die meisten Öffnungen wurden zugesetzt, andere beträchtlich vergrößert. Zwei dabei angefallene Bogensteine fanden beim östlichen Langhausfenster der Südfassade in irregulärer Position Wieder-

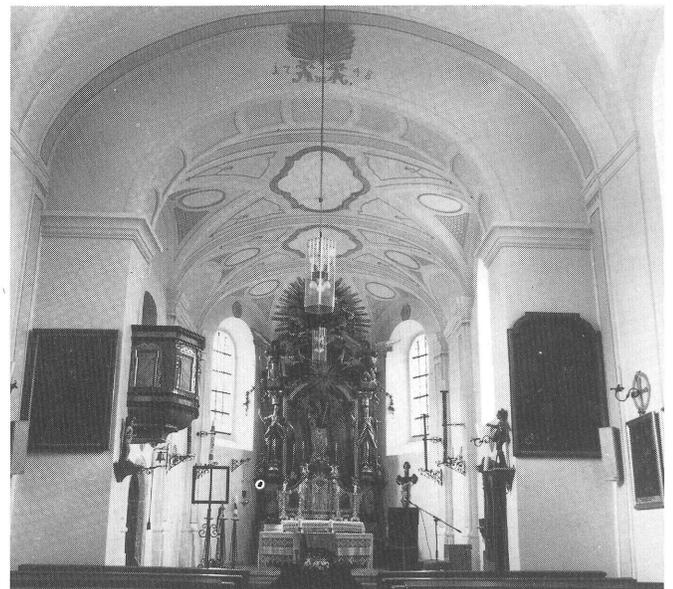
Abb. 24: Der barocke Innenraum von 1748

Im Inneren ist durch den spärlichen Schmuck auch nach der Barockisierung der Gliederungsrythmus des mittelalterlichen Raumgefüges nach wie vor spürbar. Das Langhaus ist besonders schlicht gehalten und in zwei Joche unterteilt. Flache Wandvorlagen mit kapitellartigen Gesimsverkröpfungen tragen das längsgerichtete Tonnengewölbe. Über den Fenstern schneiden querlaufende Stichkappen ein, deren Grate durch Stuckleisten plastisch betont sind. Flach aufliegende Gurtbögen unterstreichen die Jochgliederung und in den Deckenspiegeln schwimmt je ein geschweiftes Stuckrahmen-oval ohne Füllung. Die neue Kirchendecke ist eine Leichtbaukonstruktion aus Stuck und verputzten Flächen über hölzernem Grundgerüst.

Seinem höheren Rang entsprechend zeigt der Chor bei gleichbleibendem Gliederungssystem einen deutlich reicheren Gewölbeschmuck. Die Laibung des Eingangsbogens ist kleinteilig gefeldert. Die großen Rahmungen im Decken-

spiegel sind umgeben von zart ornamentierten Dreiecksformen aus dünnem Bänderwerk mit Blüten. In den Stichkappen sitzen Ovalmedaillonrahmen in Begleitung von zierlich zugespitzten Rautengitterfeldern. Wenngleich der Schmuck zurückhaltend bleibt, so schließt er doch in seiner Ganzheitlichkeit den Chorraum zu einem optischen Gesamtbild, das die Jochunterteilung nahezu überspielt. Und in seiner beton-

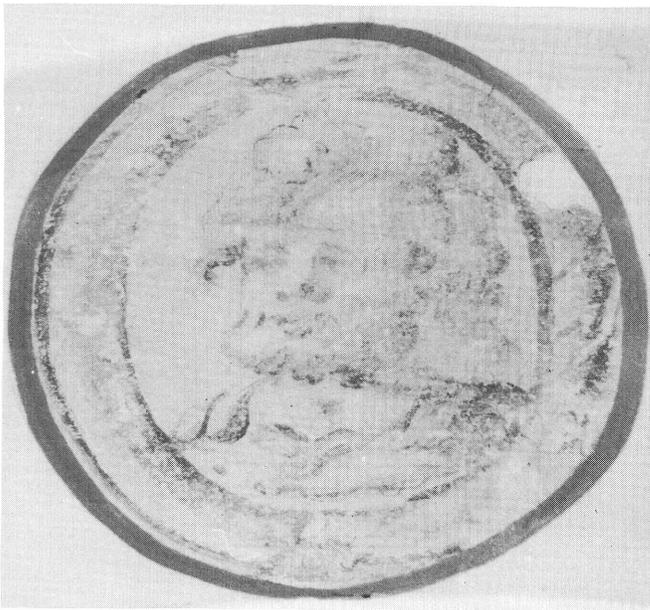
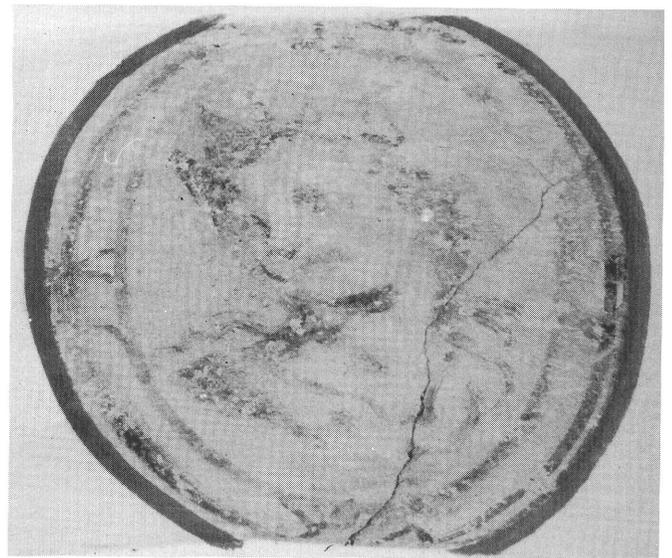
Abb. 25/26: Königliches Herrscherpaar. Bildmedaillons über den Schrägenfenstern des Chores. Um 1748

Einen lebhaften Akzent in der sonst zurückhaltenden Farbigkeit bringen zwei kleine Rundbilder am Scheitelbogen der beiden Chorfenster. Sie sind in rötlicher Hell/Dunkeltechnik auf die Wand gemalt und zeigen Brustbilder eines Paares; nördlich ein reifer, bärtiger Mann mit Helm und Federbuschzier, südlich eine jüngere Frau mit lockerem Haar und Krone. Die recht flott gemalten Bilder gehören dem Stil nach ins 18. Jahrhundert und sind wohl fester Bestandteil der Neugestaltung von 1748.

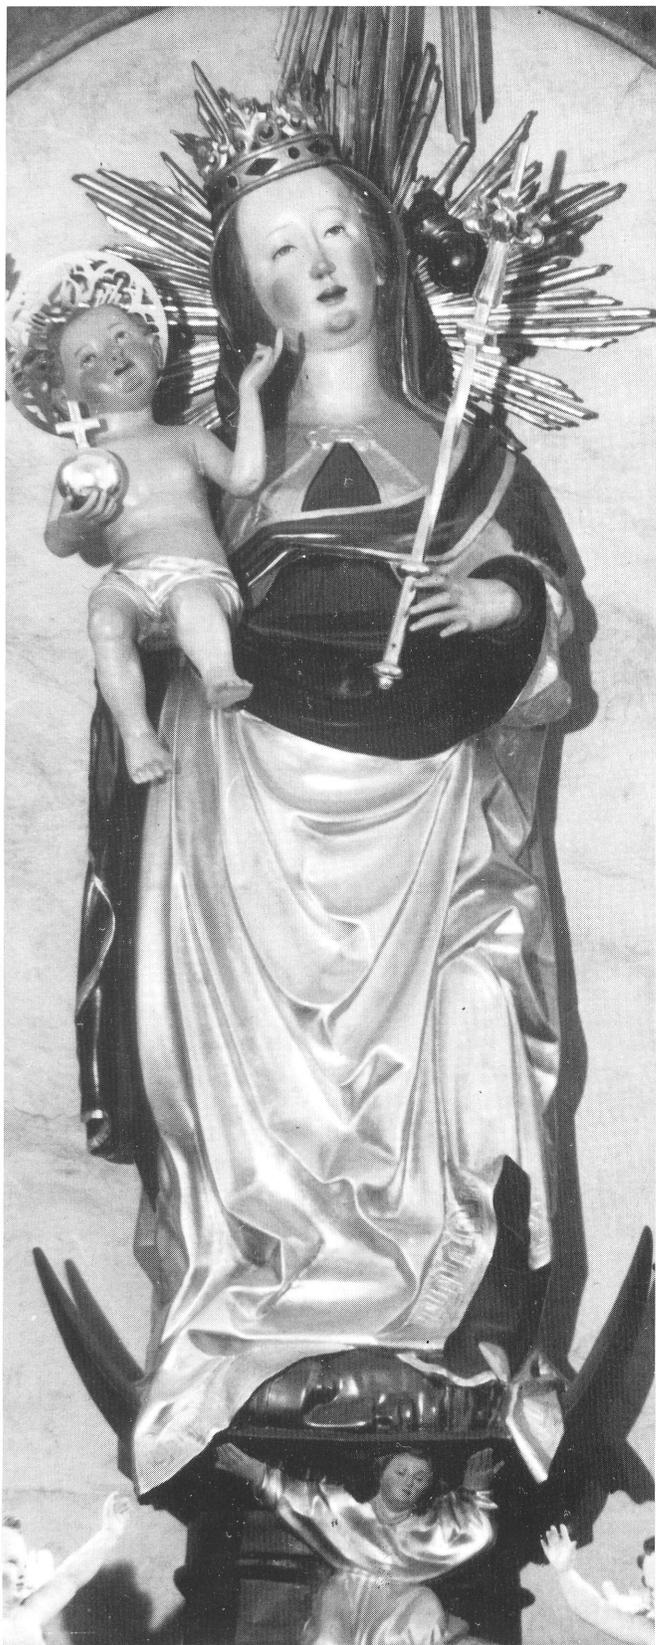
Abb. 28: Die Madonna vom Hochaltar. Um 1470

Ihre Rolle als Hauptfigur des Altares ist noch relativ jung, gemessen am hohen Alter dieses herausragenden Bildwerks aus der Spätgotik. Die Gestalt verkörpert den Typus der "Mondsichelmadonna", der Maria als Mutter Kirche ausweist, welche wie der Mond von der Sonne (Christus) ihr Licht empfängt. Die Holzfigur ruht auf einem Sockel, an dessen Front ein kleiner Engel postiert ist. Er stemmt ein Wolkenkissen als der eigentlichen Basis Mariens empor, an

der Front erscheint das Mondgesicht, seitlich ragen die Enden der Mondsichel aus dem Gewandstau hervor. Maria erscheint in ruhig eleganter Kontrapoststellung und präsentiert auf dem rechten Arm den Jesusknaben, die Linke trägt ein Szepter. Das überdurchschnittlich qualitätvolle Bildwerk tradiert vor allem in der Weichheit des Gesichts und der Eleganz der Gesamthaltung noch beliebte Vorstellungen des Weichen Stils um 1420/30. Die Lebendigkeit des Gesichts, die körperliche Voluminosität und die knittrige Faltenführung weisen aber deutlich ins spätere 15. Jahrhundert. Ursprünglich stand diese Figur als hochverehrtes Andachtsbild auf einem kleinen Altar in der Turmvorhalle<sup>30</sup>. Wie eng sie diesem angestammten Platz verbunden war, erfahren wir aus einem frommen Bericht über ein großes Hochwasser im Jahre 1845, in dem es heißt: "...in der Kirche schwammen die Betstühle herum. Die im Vorhaus aufgestellte Muttergottes neben den herumhängenden Verlöbnistafeln kam in Gefahr, von den Wildwassern fortgespült zu werden. Besorgt sann der Heiligenpfleger auf Abhilfe. Unter eigener Lebensgefahr drang er in einer Zille auf den Fluten zur Kirche vor, nahm die Madonna vom Eingang weg und stellte sie

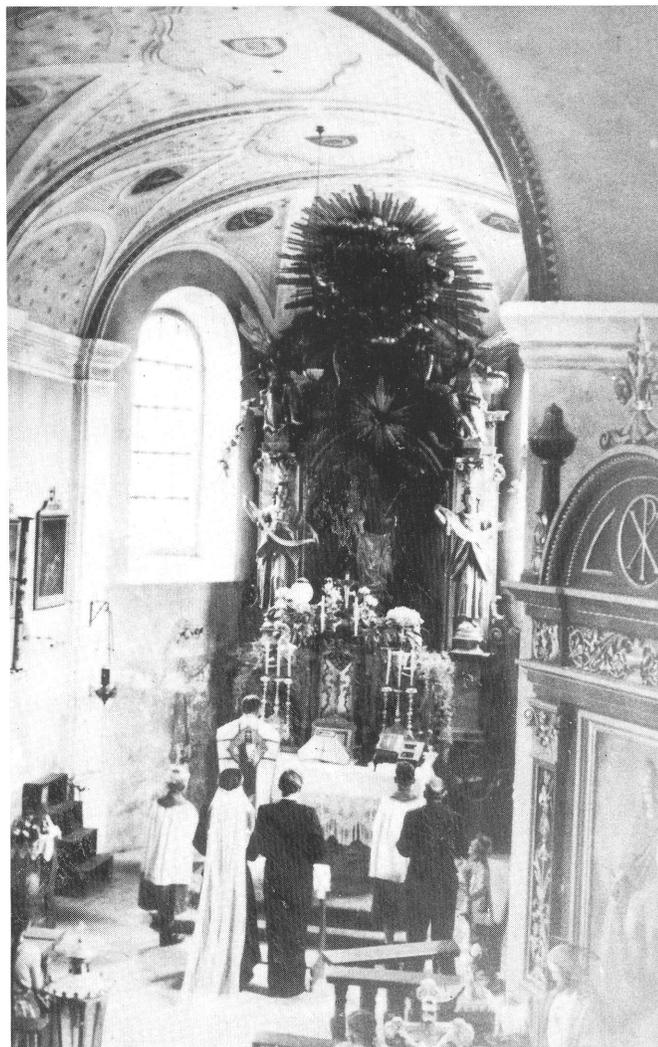
Abb. 29: Die Oberndorfer Kirche in nazarenischer Ausstattung. Hochzeitsfoto von 1951

Auf dem Foto ist ein Seitenaltar zu erkennen, der eine Mischung aus romanischen und renaissancehaften Stilelementen vorführt. Das Mittelbild mit einer Darstellung des heiligen Florian ist, wenn auch in schlechtem Zustand, heute noch erhalten. Ergänzen darf man einen identisch gestalteten nördlichen Seitenaltar. Dessen ehemaliges Mittelbild mit einer Darstellung des heiligen Sebastian am Marterbaum ist gleichfalls erhalten<sup>35</sup>. Wände und Decke des Chores waren in kräftiger Farbigkeit ausgemalt. Zuunterst umspannte ein mannshoher Streifen das Presbyterium und täuschte eine bunte Wandbespannung vor. Der Choreingangsbogen und auch die Gurtbänder der Decke zeigen eine kontrastreiche Bemalung. Die Ovalrahmen der Stichkappen und die Spiegelfelder trugen aufgemalte Wappenschilder, deren Inhalt jedoch nicht mehr zu entschlüsseln ist. Die verbleibenden Hintergrundflächen waren mit Sternen besetzt und entwarfen das Bild des offenen Himmelszeltes über dem Altar. Über die Gestaltung des Langhauses sind keine Aussagen möglich, sicher war die Bemalung jedoch viel einfacher als im Chor. Auch wenn wir keine gesicherten Nachrichten haben, der Stil des auf dem Foto dokumentierten Seitenaltars und insbesondere die erhaltenen Altarbilder erlauben eine Datierung dieser nazarenischen Ausgestaltung in die Zeit um 1860-80.

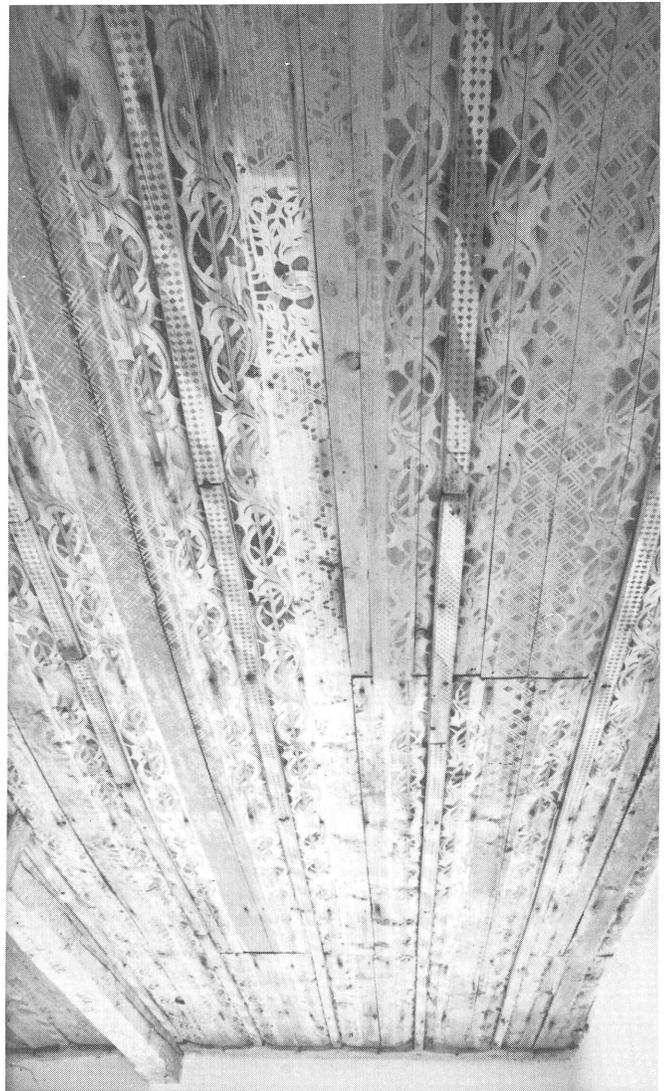
Das Innere bildet einen einzigen großen Raum, überspannt von einer flachen Bohlendecke. Ein Unterzugsbalken, gestützt durch ein im Dachwerk verankertes Hängezugholz, unterfängt die weitläufige Decke. Aufgedoppelte Leistenstege und kielbogenförmige Endbrettchen gliedern die Fläche in schmale Längsbänder mit geschnabelten Enden. Die gesamte Decke ist überdies aufwendig bemalt, wobei mit Hilfe unterschiedlicher Musterschablonen gearbeitet wurde. Hauptmotive sind schmale Schmuckstreifen aus spiralg um einen dünnen Stab geschlungenem Astwerk, üppi- ges Pflanzengeschling im Wechsel mit abschnittsweise geo-

metrisch stilisiertem Gitter/Rosettendekor, ferner große und kleine und auch in der Form stark variiierende Rautengitterstreifen. Die geschweiften Brettchen am Kopfende der Leistenbahnen tragen filigran verschlungene Maßwerkformen. Die Farbigkeit ist zwar sehr verblaßt, aber das Dekorationssystem als Ganzes wie auch die Motive der Schablonenmuster sind Hinweis genug, Holzdecke und Bemalung in das fortgerückte 15. Jahrhundert zu datieren, dieselbe Zeitspanne, die auch für die Entstehung des Gebäudes in Betracht kommt.

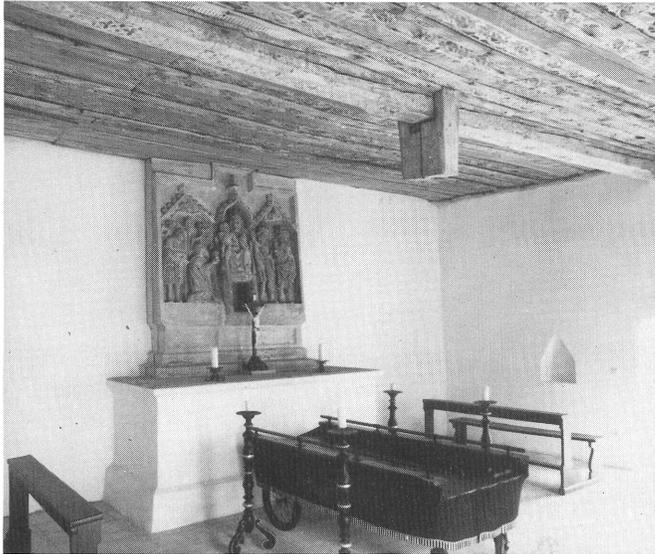
◀ *Abb. 32: Das Innere der "Seelenkapelle"*

Auch wenn wir keinerlei konkrete Hinweise für eine frühere Nutzung vorfinden, so spricht doch auch hier die Baugestalt für sich selbst und erlaubt zumindest eine Hypothese. Ein rechteckiges Giebelhaus mit zwei Eingängen und einem repräsentativen Dreifachfenster, das Innere als einziger

großer Raum, noch dazu mit bemalter Bohlendecke, dies alles erinnert sehr an das Vokabular von gehobener bürgerlicher Architektur, noch konkreter gesagt an Versammlungssäle öffentlichen oder halböffentlichen Charakters.

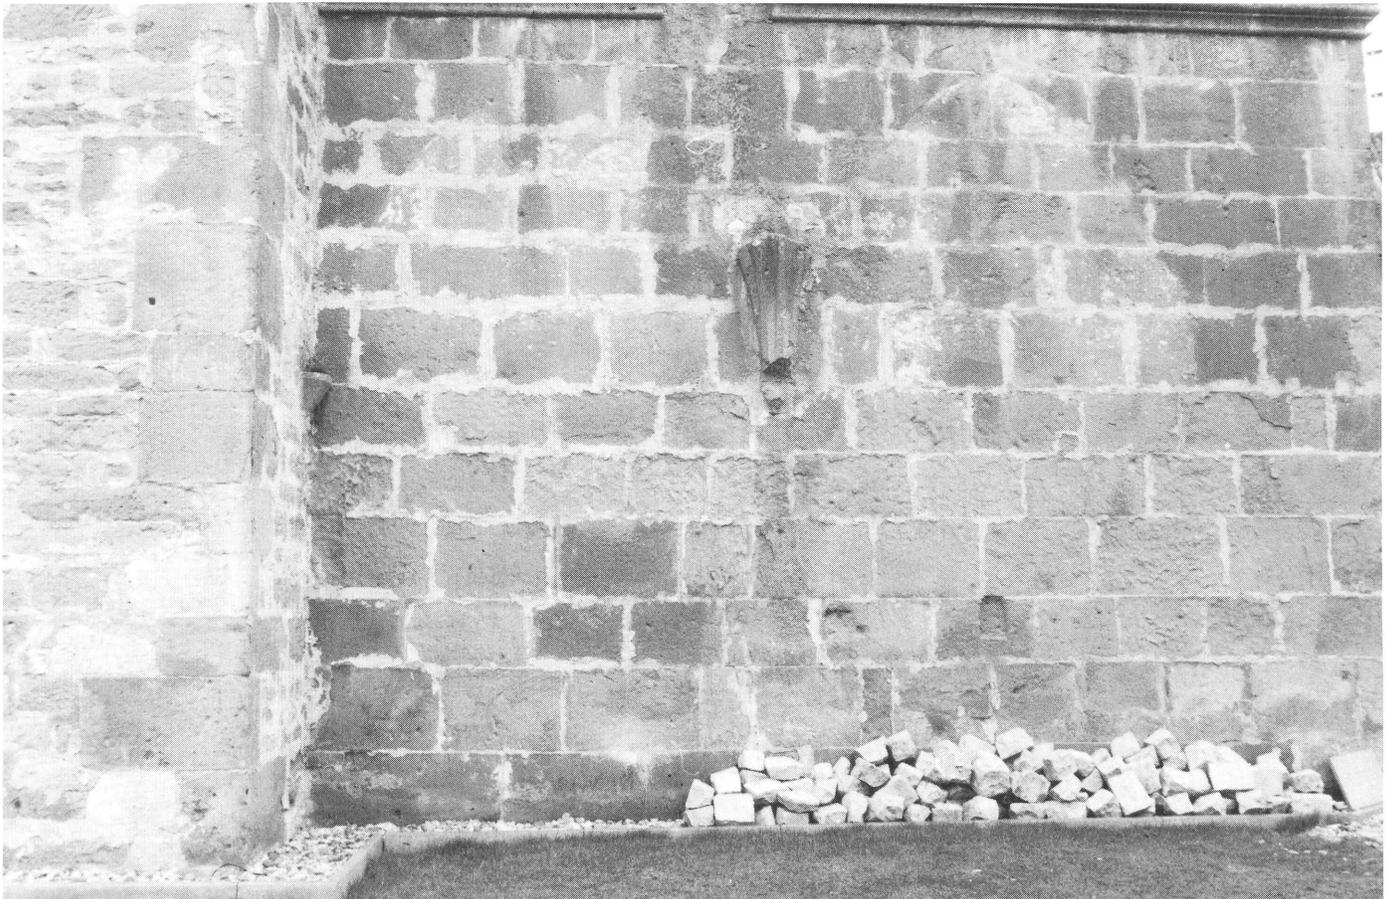
Abb. 34: Spuren ehemaliger Anbauten an der Nordseite des Turms

Daß es an der Nordseite des Turms, also direkt gegenüber der Seelenkapelle einen gotischen Anbau gegeben hat, ist bis heute auch für den Laien mühelos nachvollziehbar. Deutlich zeichnen sich an der Turmwand zwei spitzbogige Felder ab und zwischen ihnen sitzt ein auskragendes Konsolstück mit fächerförmig aufsteigenden Profilstäben. Hier entsprangen die Gewölberippen eines zweijochigen Anbaus, der mindestens um eine Jochtiefe auskragte. Eine unscheinbare Wandkonsolle in der Ecke zwischen Turm und Langhaus stammt gleichfalls von diesem Gewölbe. Ob der Anbau mit geschlossenen Außenwänden oder auch als offene Arkatur auf freien Stützpfeilern vorzustellen ist, oder ob gar noch weitere Joche angeschlossen haben, könnte eine archäologische Grabung leicht klären. Feststeht jedoch, daß der Anbau etwa zur Hälfte über die Langhausflucht hinaus nach Norden ausgriff und sich sogar um die Ecke ein Stück an der Langhauswand nach Osten hinzog. Im Kunstdenkmälerinventar von 1922 wurde an der Nordwestecke des Langhauses noch ein entsprechend die Ecke umgreifendes, verputztes Schildbogenfeld vermerkt, das heute spurlos verschwunden ist<sup>36</sup>.

Dieser in der bisherigen Literatur allgemein als Kapelle gedeutete Anbau scheint aber nicht der einzige Baukörper auf dem Areal zwischen Kirche und Seelenkapelle gewesen zu sein. Die schon erwähnten Drainagearbeiten vor wenigen Jahren brachten vorübergehend auch in diesem Bereich Merkwürdigkeiten ans Licht, die leider nicht wissenschaftlich ausgewertet wurden. Wieder verdanken wir die wenigen Informationen darüber dem Oberndorfer Lehrer Karl Vocht<sup>37</sup>. Auch wenn die Ausbeute seiner Bemühungen, nämlich zwei spitzwinklig aufeinandertreffende Mauerzüge, auf den ersten Blick nichts Spektakuläres an sich haben, sind sie für unsere Fragestellung doch von hohem Interesse.

Ausgehend von dem sicher rekonstruierbaren Turmanbau verläuft ein Mauerfundament wandparallel zum Kirchenschiff nach Osten. Über den Wandabstand konnte im nachhinein keine ausreichende Klärung erzielt werden. Herr Vocht verfolgte dieses Fundament gute zwei Meter und traf dann auf einen nach Nordwest in Richtung der Seelenkapelle weisenden, schrägen Maueranschluß, folgte diesem aber nur etwa einen halben Meter, wobei eine Fortsetzung zu erwarten war. Nach seiner Erinnerung schien auch der wandparallele Mauerzug weiterzuführen. Bei aller Vorsicht, die angesichts der spärlichen Informationen mehr als ratsam erscheint, werden doch Vermutungen wach, ob es nicht früher eine bauliche Verbindung zwischen der Seelenkapelle, dem möglicherweise tatsächlich als Kapelle dienenden Turmanbau und einem der Nordwand entlang führenden

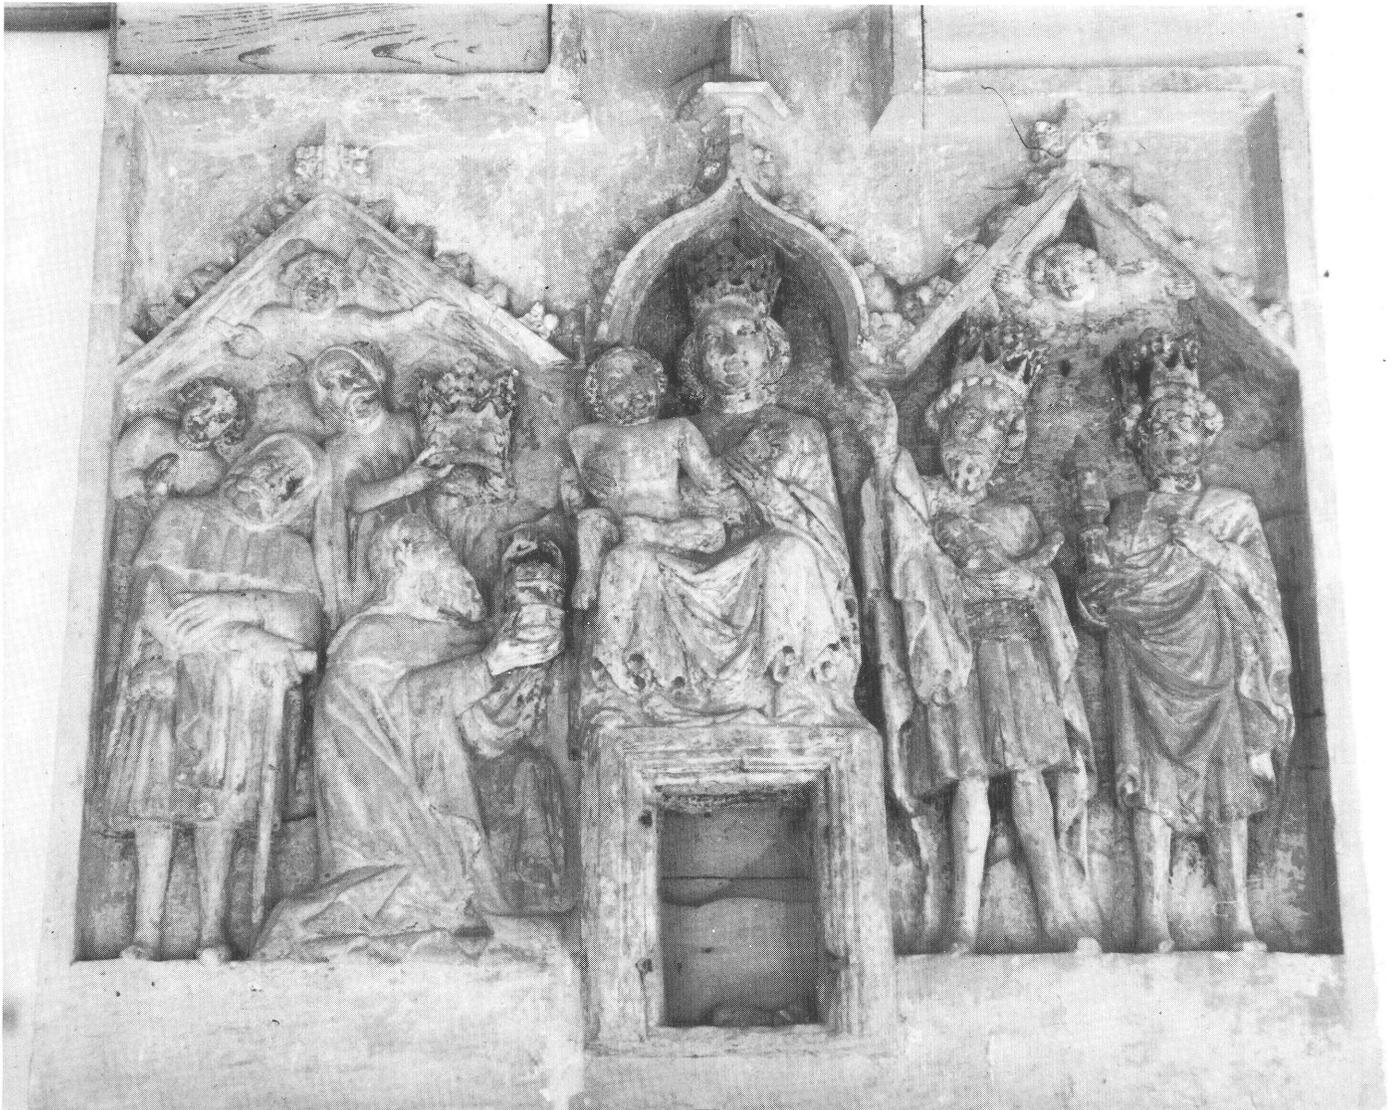
Der Stipesunterbau, die Mensa und die anschließende Sockelbank, die sogenannte Predella, sind Zufügungen aus jüngerer Zeit. Die große Relieftafel darüber ist das Retabel eines spätgotischen Altares und zeigt in breiter szenischer Schilderung die Anbetung durch die Heiligen Drei Könige. Umfangreiche Fassungsrreste lassen die ursprüngliche, überaus reiche Bemalung noch erahnen<sup>39</sup>.

Die Handlungsbühne ist architektonisch gegliedert. In ein rechteckiges Rahmenfeld mit überhöhtem Mittelstück ist eine Dreierarkatur eingeschrieben, zwei spitze Wimperge flankieren einen etwas höheren Kielbogen. Am Fuß des Reliefs sitzt in der Mitte ein kleiner Vierecksrahmen, er dient als Thron für die Madonna mit dem Jesusknaben. Würdevoll überfängt der Kielbogen ihr gekröntes Haupt. In den seitlichen Feldern treten die Drei Könige mit ihrem Gefolge auf und in den Giebelzwickeln erscheint je eine Engelshalb-

Der postamentartige Thron der Madonna bildet gleichzeitig den Rahmen für die Front eines ehemaligen Tabernakelgehäuses, das rückwärtig wohl in Holz angefügt war. Die Falznut und die Angeln der Tabernakeltüre sind noch deutlich erkennbar. Damit vertritt das Relief den im Mittelalter recht seltenen Typus des "Sakramentsaltares"<sup>40</sup>. Selten deswegen, weil in der Regel das Sanctissimum, die geweihte große Hostie, in einem eigenen Sakramentshäuschen neben dem Altar aufbewahrt wurde. Erst im Barock wird der Tabernakel auf dem Altar allgemein üblich.

Abb. 35: Ehemaliger "Sakramentsaltar", Steinrelief mit "Anbetung der Heiligen Drei Könige". Seelenkapelle. Um 1430/35

che Figurenschmuck dieses Portals hat wiederum seine Wurzeln in Prag, einem führenden Kunstzentrum im damaligen Europa<sup>41</sup>. So wie in Regensburg erscheinen auch die Oberndorfer Drei Könige in zeitgenössisch modischer Tracht mit übermäßig hohen Kronen und in malerischem Kontrast dazu das Gefolge in derber Aufmachung.
