# *St. Mariae Himmelfahrt*

## *Oberndorf*

*Eine Dorfkirche im Spiegel eines Jahrtausends*

*Friedrich Fuchs*

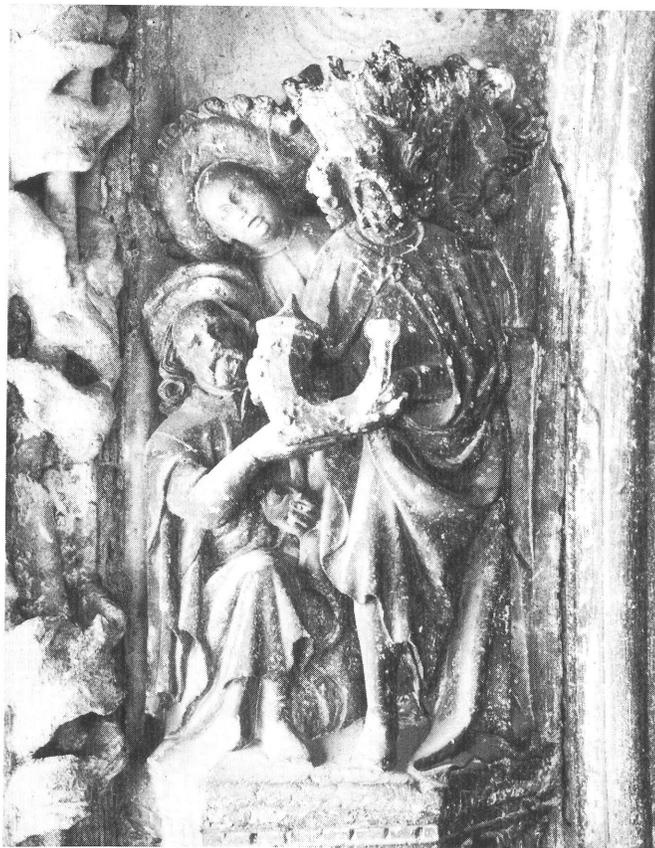
Abb. 36/37: „Anbetung der Könige“. Steinbildwerke in den Archivoltten des Westportals am Regensburger Dom. Um 1400/1420

Abb. 36, 37 entstammen dem Fotoarchiv des Forschungsprojekts der Universität Bamberg zum Regensburger Dom (Prof. Dr. A. Hubel, Universität Bamberg).

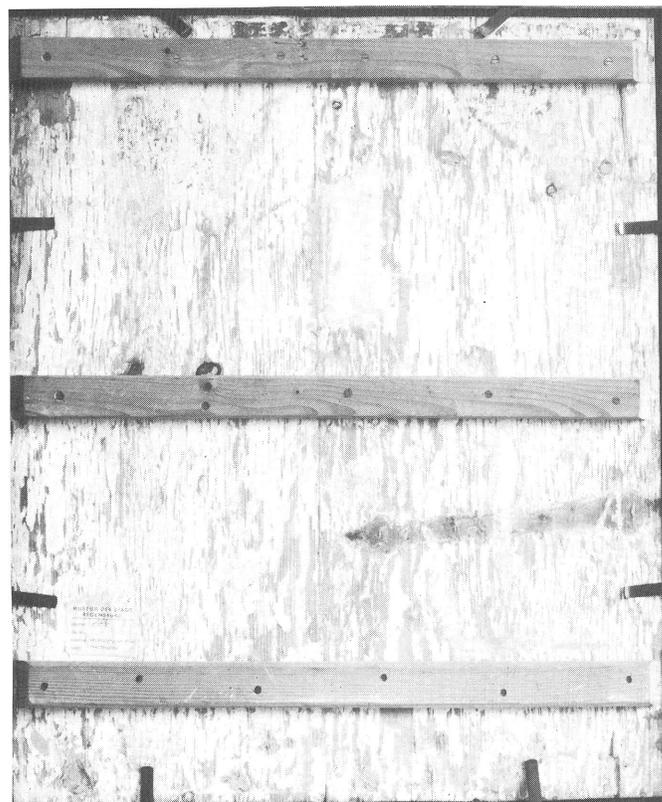
Abb. 40: vgl. Abb. 39/Rückseite ▼

Schon bei einer flüchtigen Untersuchung der Rückseiten beider Tafelbilder wird deutlich, daß sie früher eine durchgängige Tafel waren und tatsächlich als Türe Verwendung gefunden hatten. Es läßt sich jeweils eine frische horizontale Sägekante klar von einer gealterten unterscheiden, so daß sich die ursprüngliche Zusammengehörigkeit zweifelsfrei rekonstruieren läßt. Danach befand sich der "Ölberg" oben und die "Kreuztragung" unten. Auf beiden Tafeln finden sich rückseits außerdem die Negativformen zweier barocker Türbänder, entstanden durch mehrere weiße Anstriche<sup>48</sup> zu einer Zeit, als die Türbänder noch aufgenagelt waren. Bei der Überprüfung der Maßverhältnisse am Oberndorfer Kanzelzugang ergab sich nicht nur eine genaue Übereinstimmung des noch vorhandenen barocken Türstocks mit der früheren Gesamttafel, überdies erwiesen sich die gleichfalls noch vorhandenen Türangeln deckungsgleich mit den Bänderabdrücken auf den Tafelrückseiten. Auch die Weißtünchen finden ihre Erklärung, denn beim mehrmaligen Austünchen des Sakristei-Obergeschoßraumes wurde auch der Türstock und so wohl auch die Türinnenseite mitbehandelt.
