**Kaufhaus
Kerschensteiner** | Marktstraße 5
Parsberg/Opf.

Baugeschichte
des Anwesens Kerschensteiner in Parsberg

1826 bis 2012

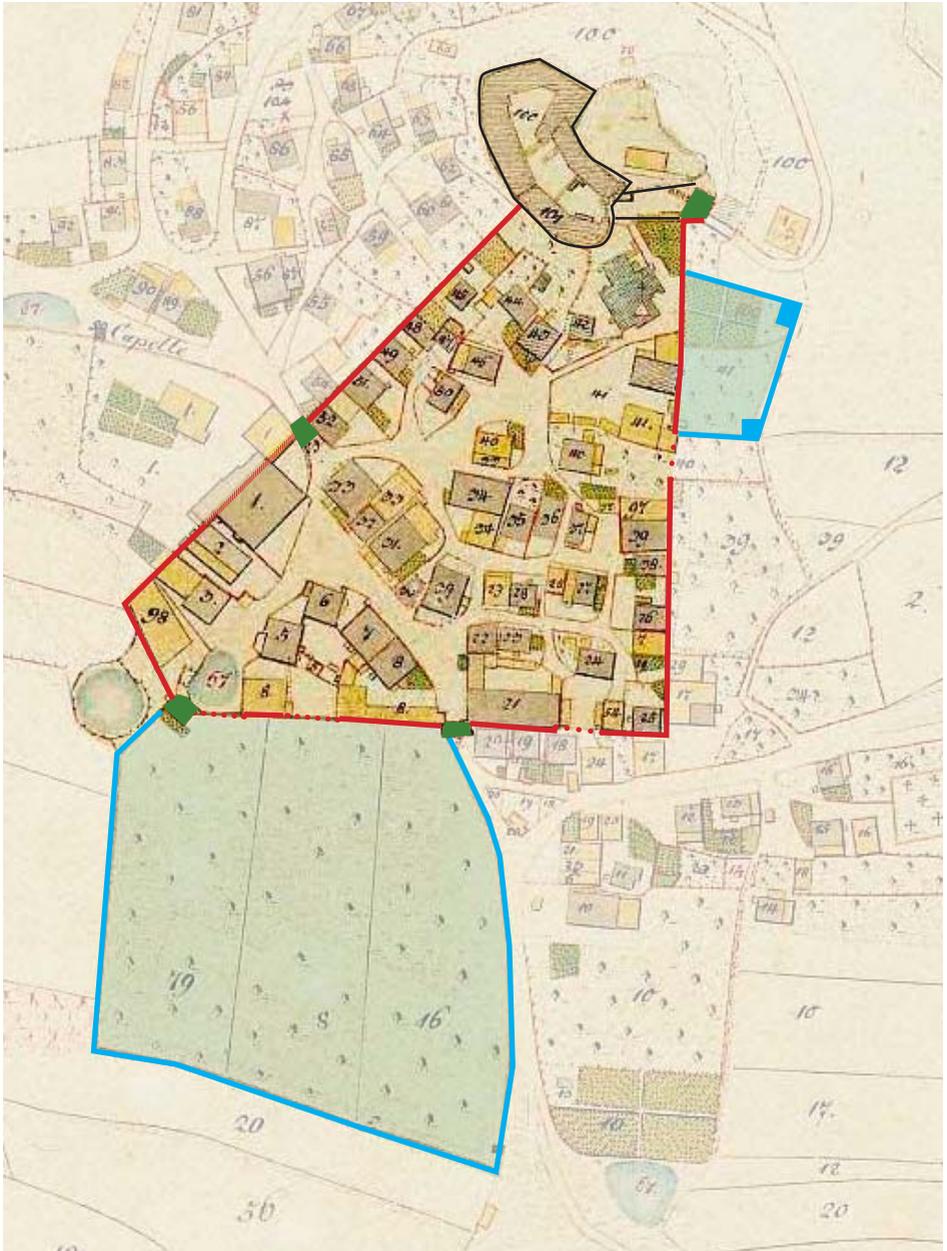
Einfriedung des Ortskerns 1830: Marktmauer um den Ortskern (gepunktet := abgebrochen); Toranlagen: an der Burg, am Brauhaus sowie ein oberes und ein unteres Tor an der Marktstraße; Gartenmauern um Schloss- und Pfarrgarten

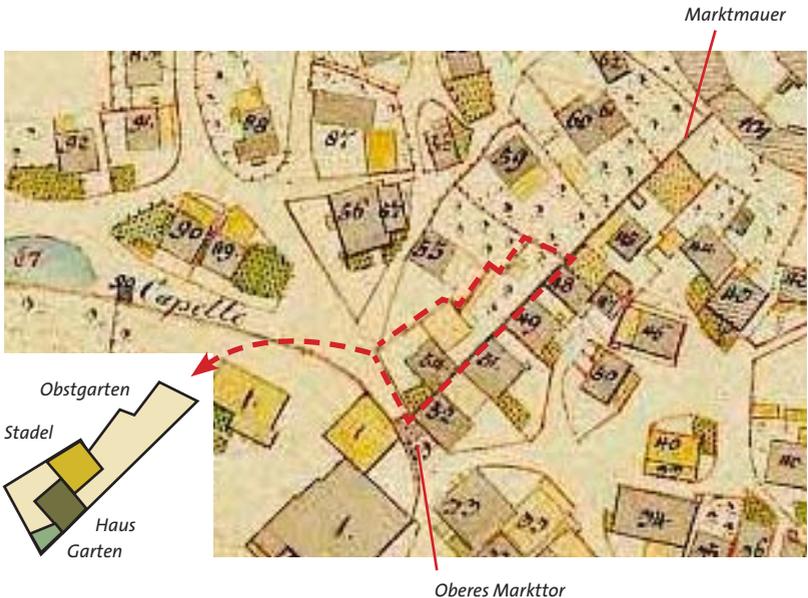
Überlagerung des Baubestandes von 1958 (siehe Seite 74) mit den Plandaten aus dem Urkataster von 1830

Aus der Überlagerung geht hervor, wo wir im heutigen Gebäude nach altem Baubestand zu suchen haben (graubraune Fläche) und wie sich die Grundstücksgrenzen im Laufe der Zeit verändert haben (rote Linien stellen die modernen Grenzen dar).

Vom hinteren Teil des alten Hauses sind auch heute noch viele Mauern erhalten, während die vordere und die linke Außenmauern entweder durch den Brand von 1841 beschädigt oder bei späteren Erweiterungen abgebrochen wurden. Dennoch ist an den heutigen Säulen und Unterzügen im Laden der Verlauf des ursprünglichen Hausgangs gut erkennbar. Der vordere Teil des Gewölbes neben der alten Marktmauer ist ebenfalls nicht mehr vorhanden.

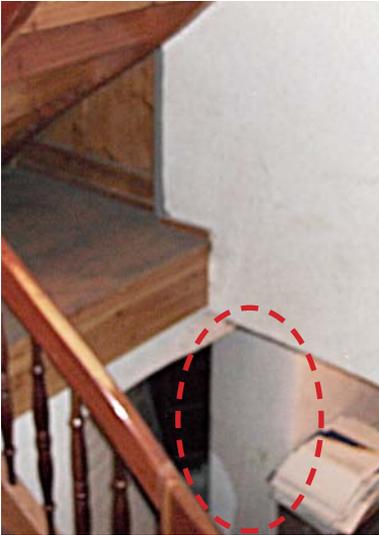
Im unteren Bildabschnitt ist die alte Türöffnung für die hintere Haustüre zu sehen. Die Wandstärke lässt auf die hintere Außenmauer aus Bruchsteinen schließen. Die Bruchsteinmauer muss auf die Anfänge des Baubestandes zurückgehen.

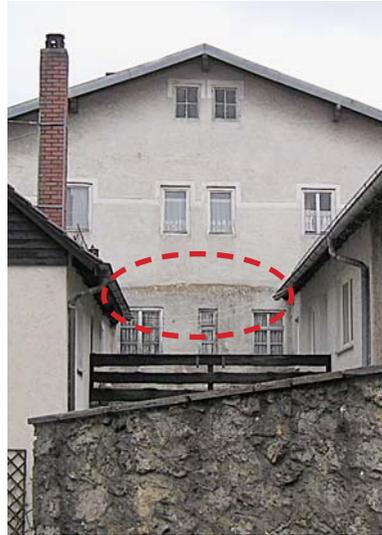
Auf den ersten Blick ein unerklärlicher Mauerabsatz zwischen dem heutigen 1. und 2. OG, der nach unserer Einschätzung darauf hinweist, dass der untere Teil der Mauer noch auf die alte Marktmauer zurückgeht. Beim rechten unteren Fenster ist die Mauer weniger stark.

Mauerabsatz zwischen dem heutigen 1. und 2. OG an der südöstlichen Seite des Hauses, der nach unserer Einschätzung darauf hinweist, dass der untere Teil der Mauer noch auf die alte Marktmauer zurückgeht (vgl. S. 19).

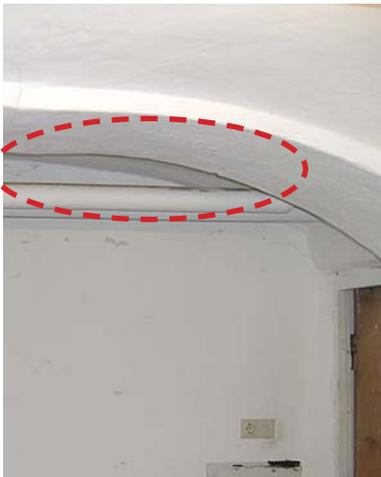
Abgeschnittenes Gewölbe im Erdgeschoss

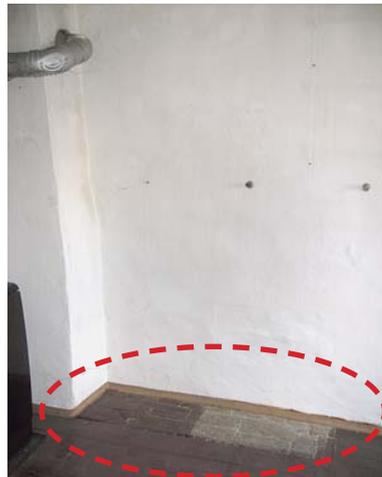
Unter diesem Raum im 1. OG vermuten wir die alte Küche.

Möglicherweise gehören diese Steine im Fußboden zur alten Küchenesse.

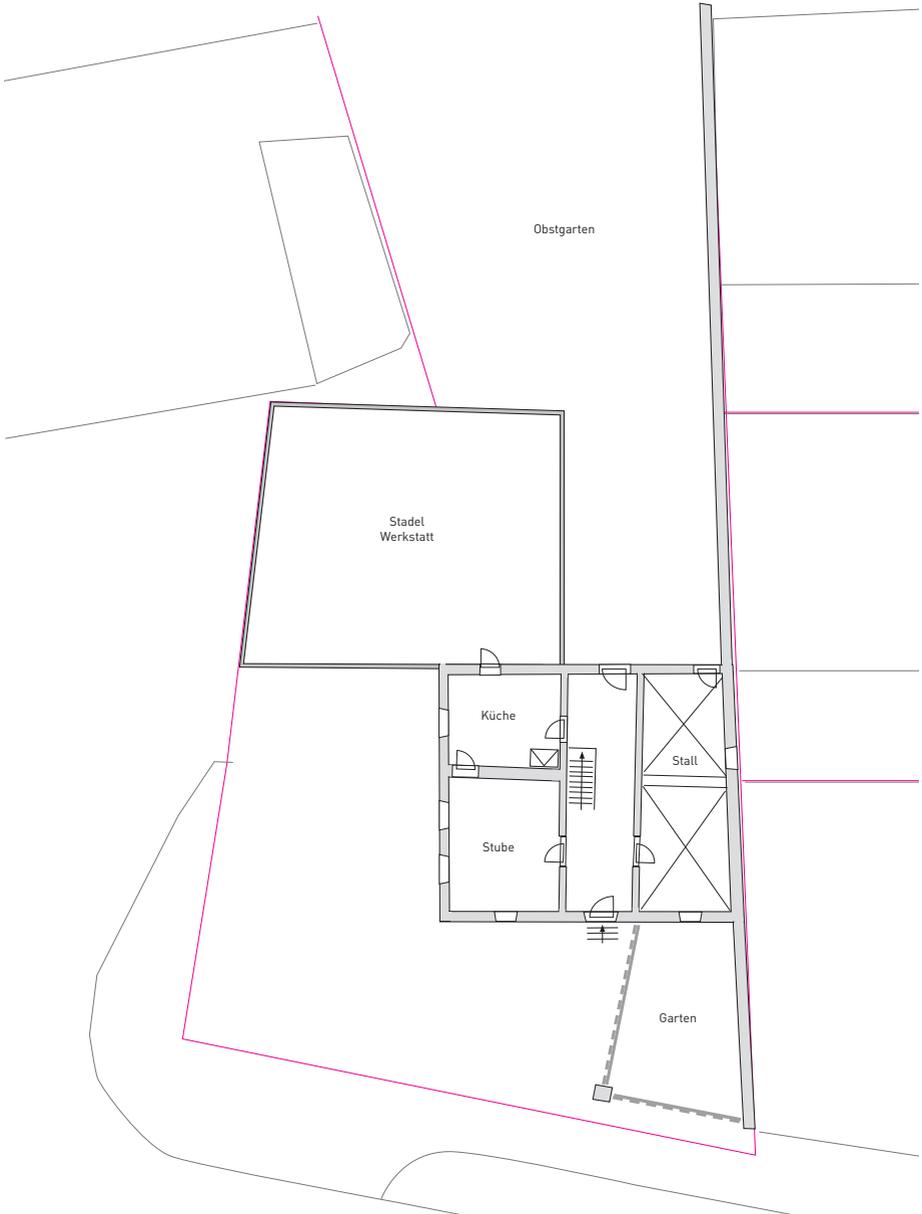
Rekonstruktion
Bauzustand
ca. 1830

Die folgenden Zeichnungen geben diese Vorstellungen wieder.
(Rechts jeweils: die Marktmauer)

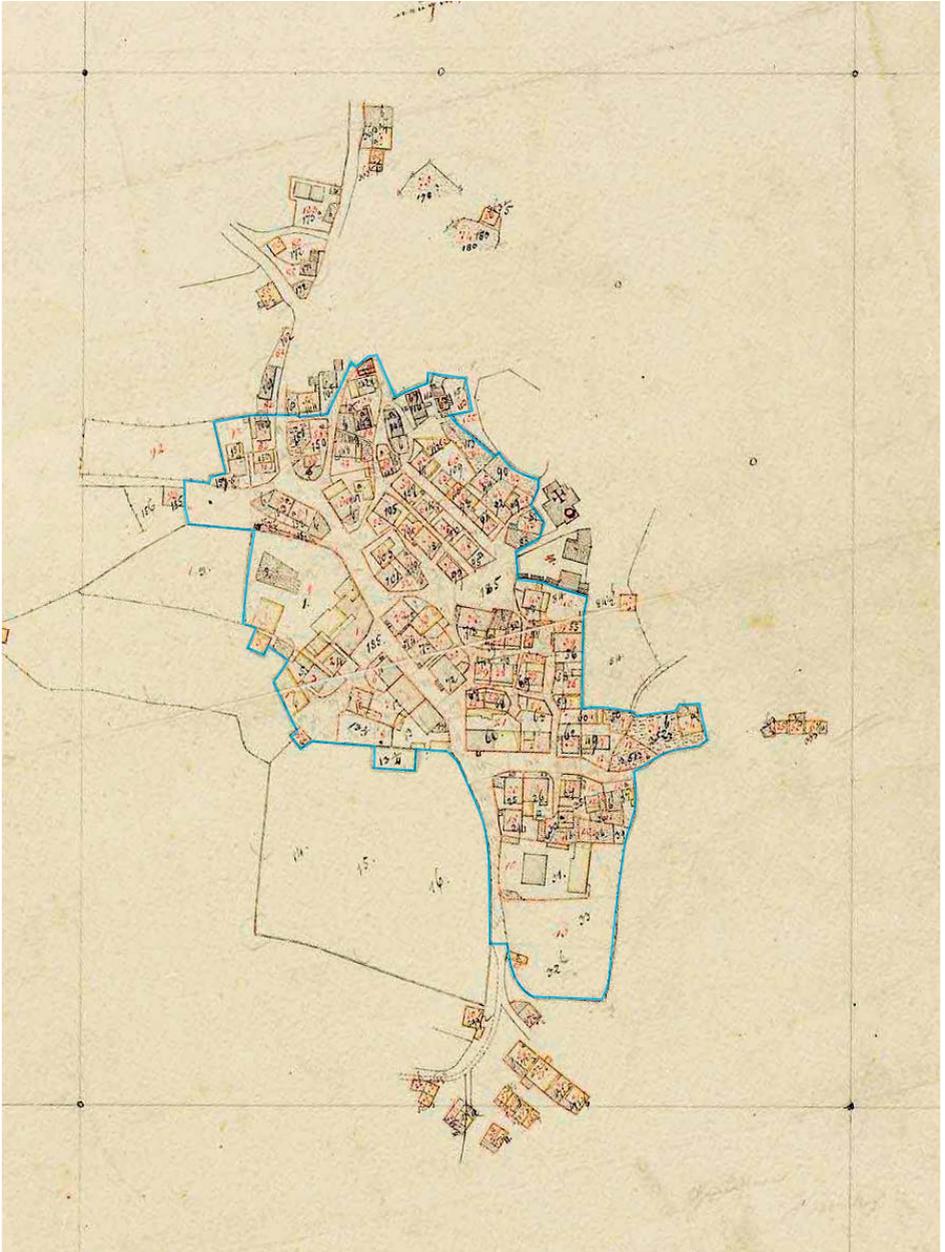
Kataster von 1859 (vgl. Urkataster von 1830, Seite 9). Auf dem Kataster sind nur die Änderungen seit 1830 eingezeichnet. Die Veränderungen innerhalb des blau markierten Bereichs stehen mit dem Brand von 1841 in Zusammenhang.

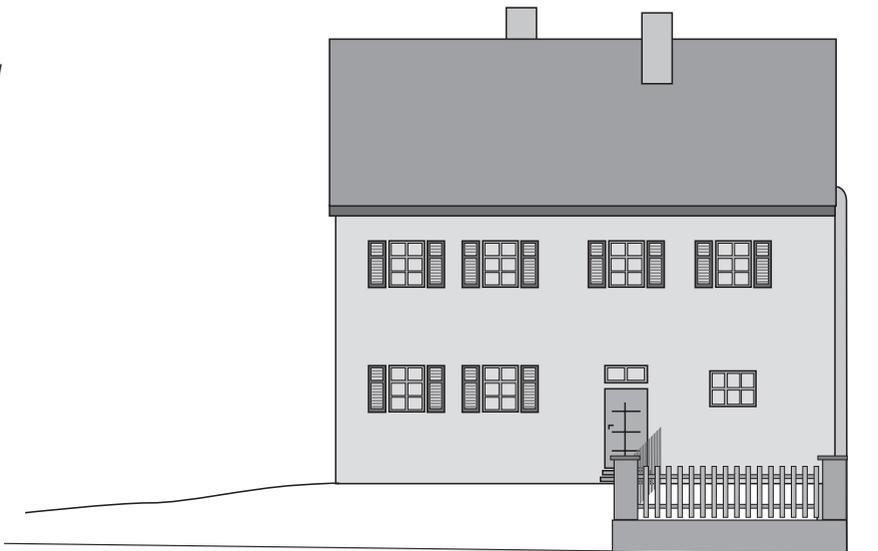
*Rekonstruktion: Bestand
ca. 1859,
Vorderseite*

Mit der Errichtung eines Obergeschosses kann das Erdgeschoss nun vollständig für geschäftliche Zwecke genutzt werden. Auf dem hinteren Teil des Grundstücks wird ein Lager, ein kleiner Stall und eine Mistgrube errichtet. Damit kann das Gewölbe als Lager dienen, während in der ehemaligen Stube ein kleiner Laden sowie in der ehemaligen Küche ein Büro bzw. ein Nebenraum zur dahinterliegenden Werkstatt eingerichtet wird. Wir nehmen an, dass der Hausfirst zu diesem Zeitpunkt noch parallel zur Marktstraße verläuft und erst bei der nächsten Erweiterung durch den Sohn Josef gedreht wird.

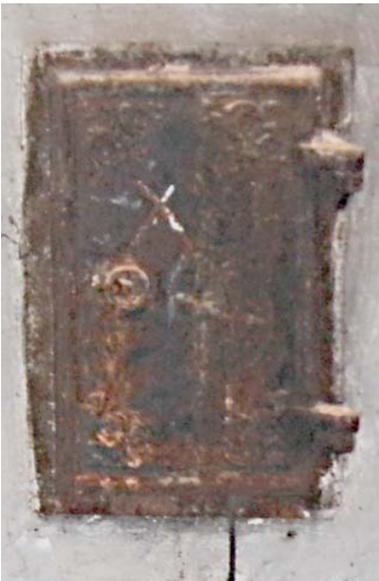
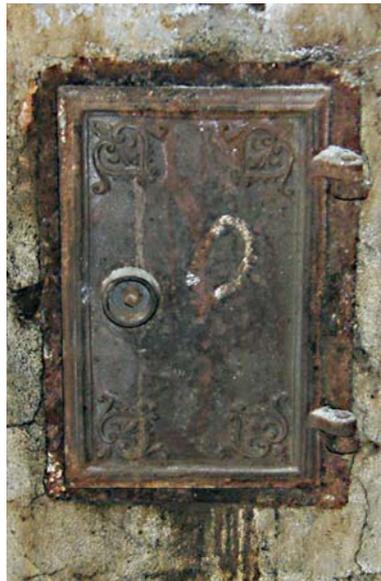
Links ist eine Kamintüre aus dem Seubersdorfer Bahnhof abgebildet, rechts eine solche aus dem Kerschensteinerschen Haus.

Die Kamin-türen sind baugleich.

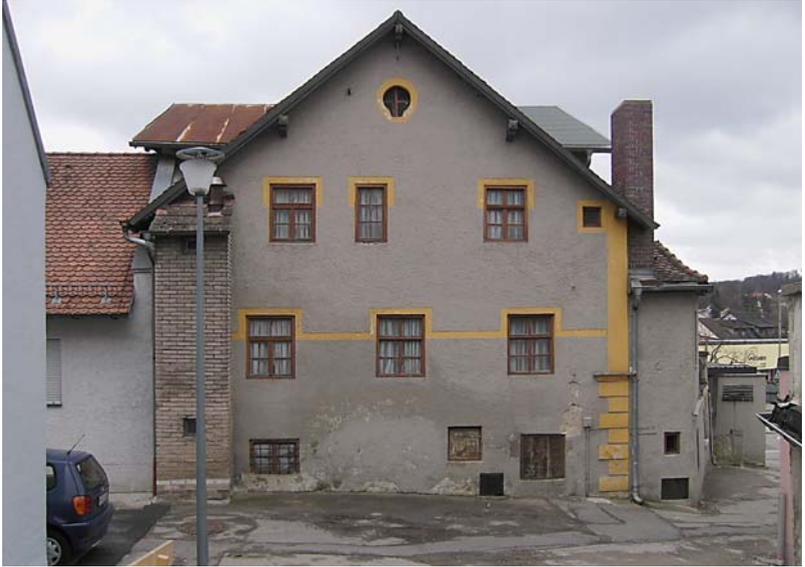
Anbau um 1870:

Die hintere Ansicht des Hauses zeigt den Ausbauzustand von 1870 noch relativ gut. Die Anbauten rechts und links sowie die Seitenflügel am Dach wurden später angebaut. Unten rechts: Werkstattfenster und Klappe für Langholz.

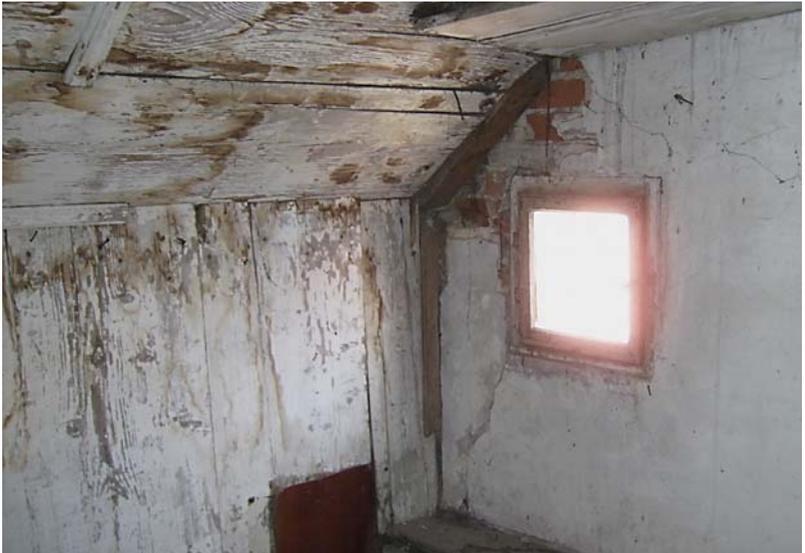
Anbau um 1870, 2. OG, Dachkammer

(kleines Fenster rechts im oberen Bild)

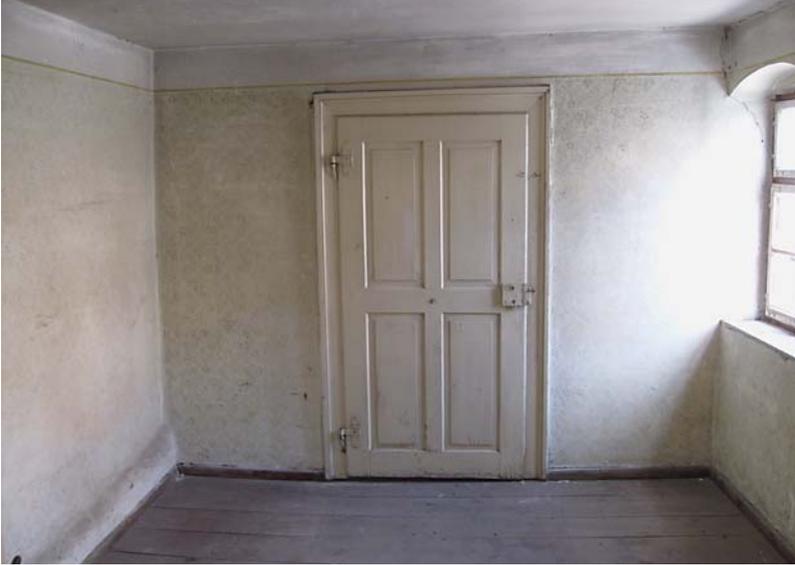
Anbau um 1870, 2. OG, unten links: evtl. alte Traufe des vorhergegangenen Anbaus in der alten Firstrichtung

(großes Fenster rechts oben im nebenstehenden Bild)

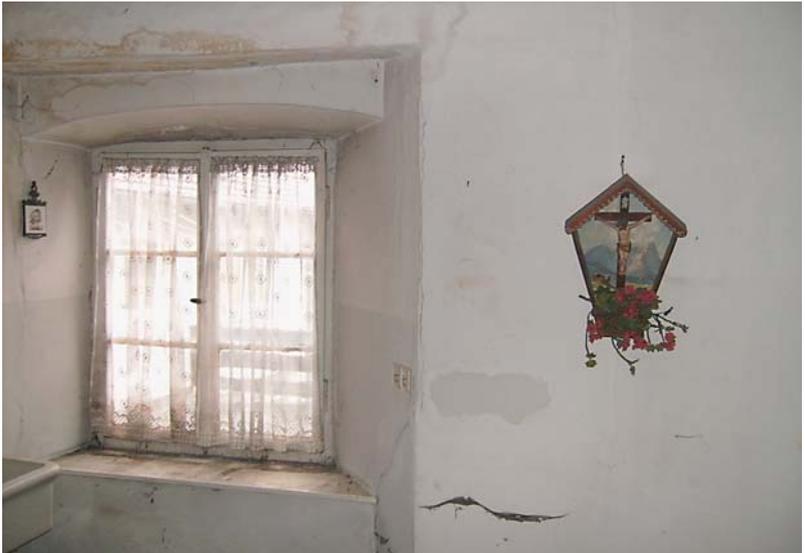
Fenster im 1. OG:

Die enorme Mauerstärke von bis zu 80 cm deutet auf einen Durchbruch durch die alte Marktmauer hin.

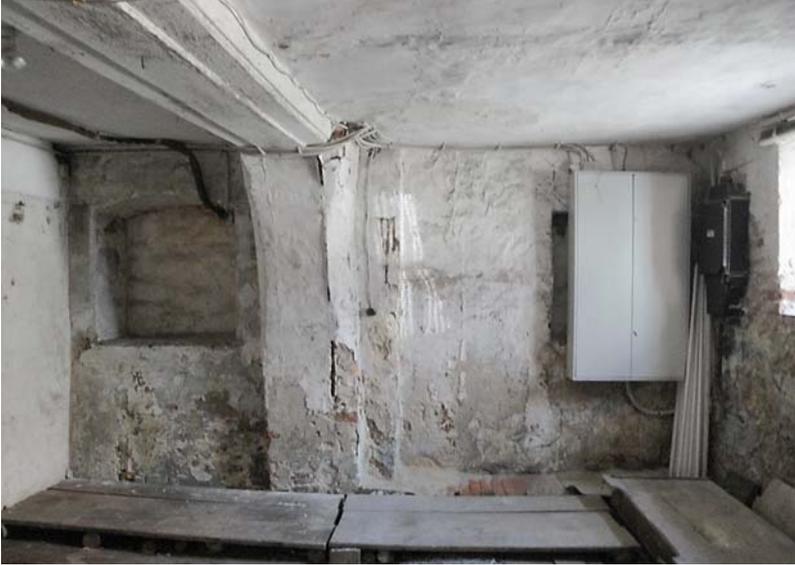
Werkstatt:

Rechter
Raumabschnitt:
Anbau um 1870

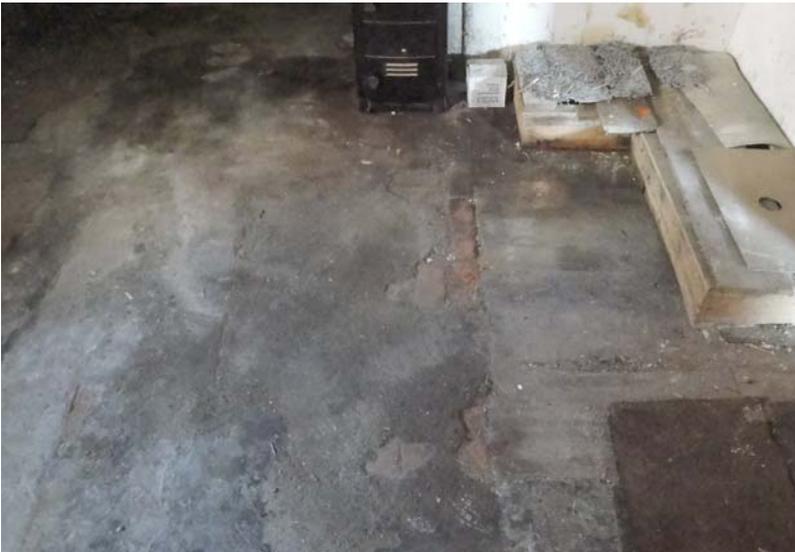
Fußboden der
Werkstatt (ent-
gegengesetzte
Blickrichtung):

Rechts: Holz-
boden der Er-
weiterung von
1859, darunter
Keller

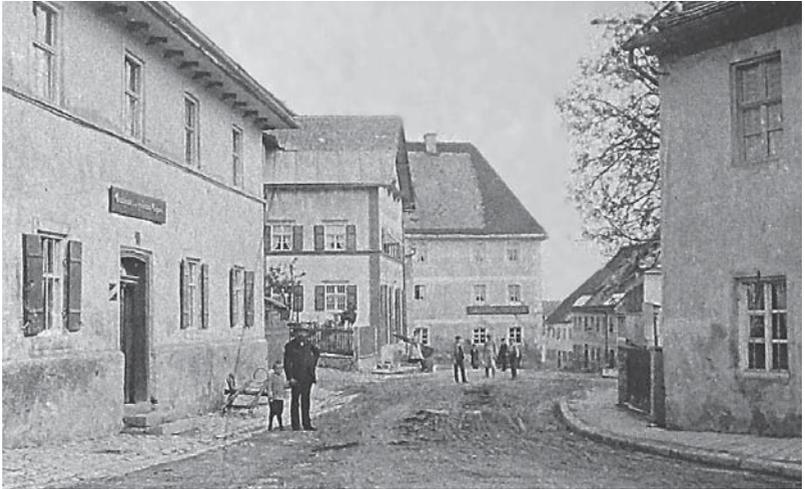
Foto aus dem Jahr 1898

In der Bildmitte der Aufnahme ist der Bauzustand des Kaufhauses gut zu erkennen. Man sieht deutlich, dass der Traufenbereich des vorderen Anbaus mit Blech eingedeckt ist. Der Firstbereich des Anbaus ist mit einem anderen Material (vermutlich Zwicktaschen, heute noch vorhanden) gedeckt. Die Seitenflügel sind vollständig als Blechdach ausgeführt (im Bild nicht sichtbar).

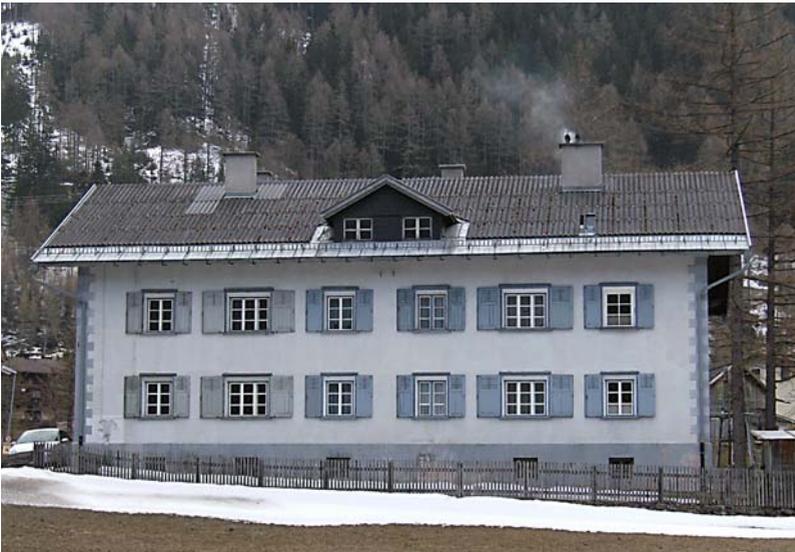
Zollhaus in
Zwieselstein
(inneres Ötztal)

gemischte
Dachein-
deckung mit
Blech im Trau-
fenbereich

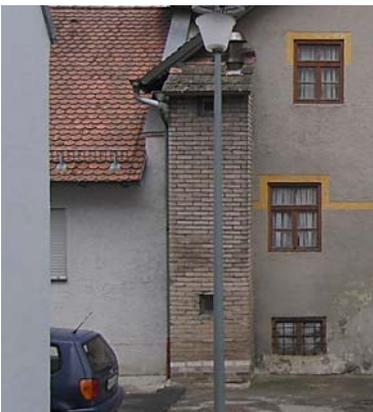
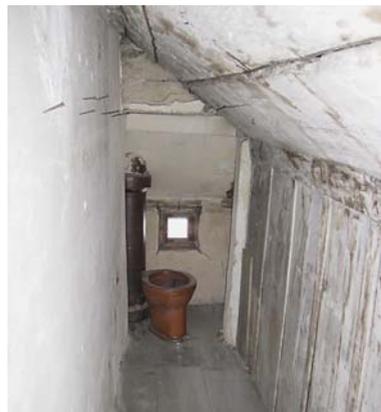
- **Wasseranschluss:** Der Wasseranschluss bringt für die Bewohner deutliche Erleichterungen mit sich, da nicht nur die Küche im ersten Stock ab sofort mit fließendem Wasser versorgt wird, sondern sich vor allen Dingen auch die allgemeinen hygienischen Verhältnisse deutlich verbessern: Während später im ersten Stock ein Badezimmer mit Wasserklosett eingerichtet wird, gibt es im Parterre und im zweiten Stock zwar fließendes Wasser, nicht jedoch echte WCs. Anstatt dessen begnügt man sich mit einem Anbau aus Kalksandstein an der Hinterseite des Hauses, in dem Trockenklosetts untergebracht sind, die bei Bedarf durch Eimer gespült werden. Im Parterre kann man als Zugang zum Anbau gleich den alten Hintereingang umfunktionieren, im ersten Stock lässt man den Anbau blind und im zweiten Stock wird von der hinteren rechten Kammer ein Zugangsbereich abgetrennt, sodass das Klosett vom Flur aus erreichbar ist.

*Klosettanbau
außen und
2. OG innen*

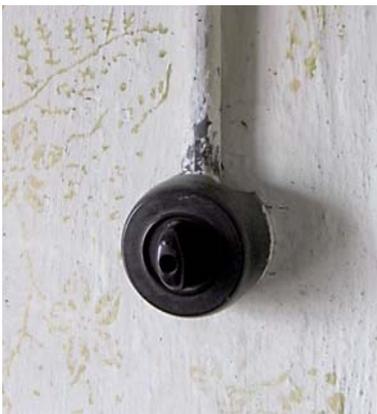
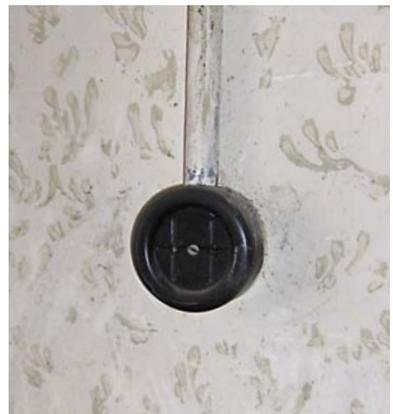
- **Stromanschluss:** Der Stromanschluss bedingt den Aufbau eines elektrischen Versorgungsnetzes im Haus, das durchgängig im Aufputzverfahren ausgeführt wird. Viele Teile dieses Netzes sind heute noch im Haus erhalten. Nun können endlich auch der Laden und die darin vorhandenen Waren vernünftig beleuchtet werden. Bisher musste die Ladenbeleuchtung mit Gaslampen betrieben werden. Letztlich eröffnet sich dadurch auch die Möglichkeit, Untergeschosse ohne Lichtschacht als Laden- bzw. Lagerfläche zu betreiben, wovon schon in allernächster Zukunft Gebrauch gemacht wird.

*Lichtschalter
und Steckdose
im Originalzu-
stand*

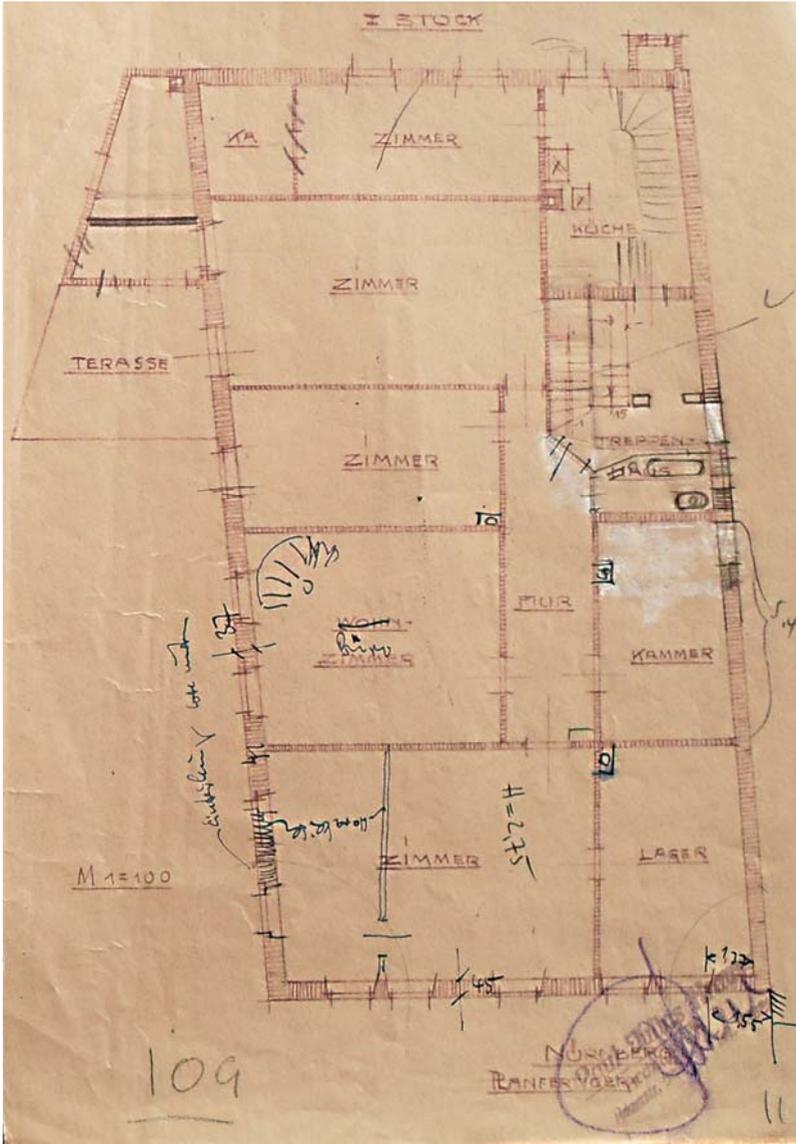
Planungen aus den 1930er Jahren

Die Pläne aus den 1930er Jahren zeigen den alten Keller von vor 1859 sowie den zugebauten Keller von 1925 (grau markiert).

Die rot markierten Planungen wurden nicht realisiert.

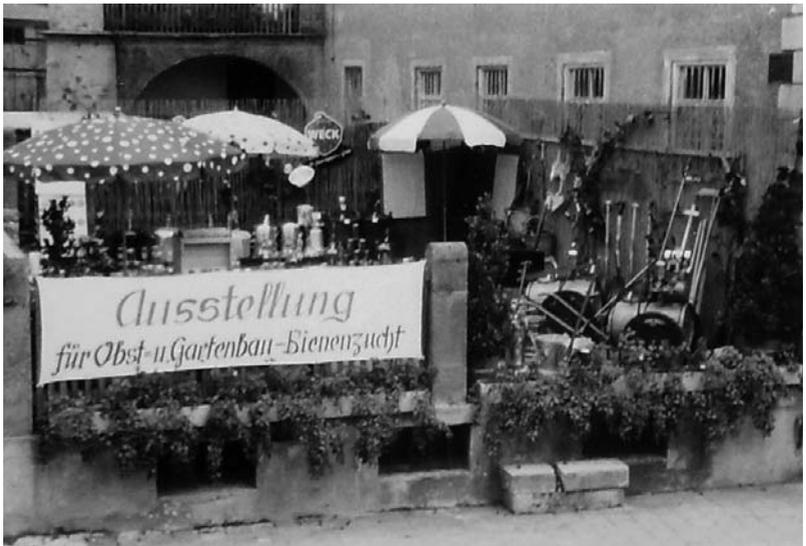
Über dem
Keller ist eine
Freiluft-Ver-
kaufsfläche
entstanden.

Für all diese neuen Produkte benötigt man geeignete Lagerflächen, die im Haus nicht vorhanden sind, sodass man sich dazu entschließt, links neben dem Haus über die ganze Länge einen Lagerkeller zu errichten. Neben dem Hofeingang wird ein überdachter Abgang erbaut, der einen einfachen Warentransport ermöglicht. Über diesem Keller wird hinten links noch ein Waschhaus gebaut; der Hausgang wird nach hinten in die ehemalige Schreinerwerkstatt verlegt, sodass für den Laden ein zusätzlicher Nebenraum gewonnen wird. Im ersten Stock richtet man ein Büro ein, das mit dem Laden direkt mit einer Wendeltreppe verbunden ist. Die Ausführung der Bauarbeiten übernimmt die Parsberger Baufirma Behringer. Die Kellerbauten werden von Beginn an so dimensioniert, dass sie als Fundamentbauten für spätere oberirdische Anbauten dienen könnten. Außerdem wird auf dem hinteren Grundstück das Holzlager zur Garage vergrößert.
