Ein kleiner Damm bei Haag als Beispiel für eine alte Wegesicherungsmaßnahme

AGRICOLA Informationsblätter zur Kultur- und Naturgeschichte, Blatt 52/2016:
Robert Glassl: Ein kleiner Damm bei Haag als Beispiel für eine alte
Wegesicherungsmaßnahme

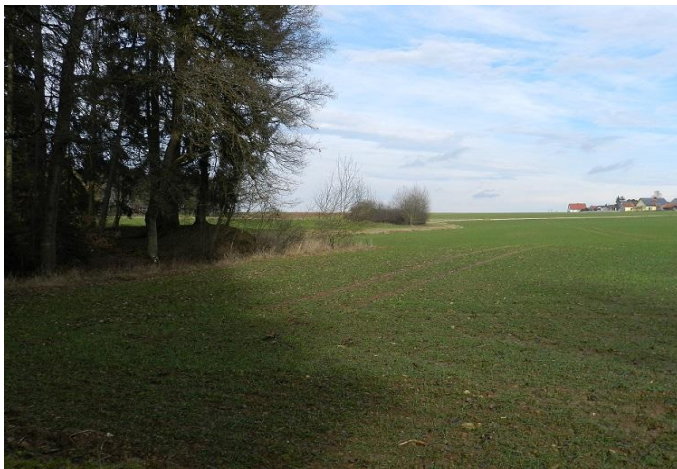
Die Häuser am rechten oberen Bildrand von Foto 1 markieren den Dorfrand von Haag. Haag liegt auf der Albhochfläche, ca. 2,5 km nordöstlich von Hemau. Westlich des Dorfes beginnt eine Tiefenlinie, die muldenförmig ausgeprägt ist, mit flachen Hängen zu beiden Seiten (s. untenstehende Profilskizze).

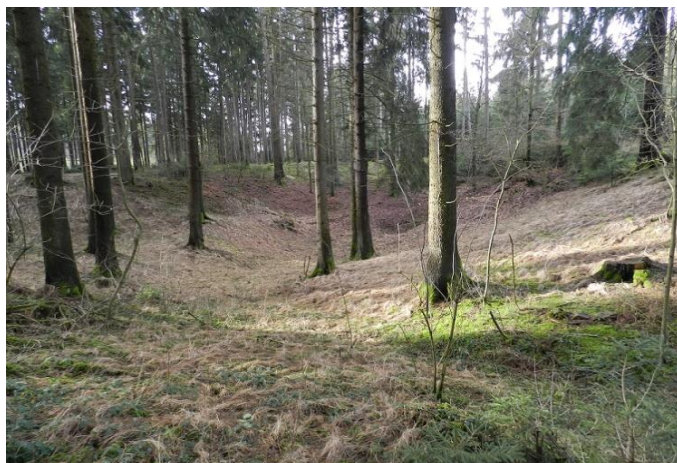
In ihr wird bei Starkniederschlägen sowie bei Schneeschmelze auf gefrorenem Boden Wasser von den umgebenden Feldern gesammelt und, oft in starker Schüttung, abgeführt.
