Das ehemalige Pfarrhaus in Altenthann

Bau- und Nutzungsgeschichte eines bedeutenden Denkmals

Im Rahmen einer Masterarbeit wurde die Bau- und Nutzungsgeschichte des ehemaligen Pfarrhofs in Altenthann erforscht und dokumentiert. Teile des Gebäudes sind älter als bisher angenommen und stammen wohl schon aus dem 17. Jahrhundert.

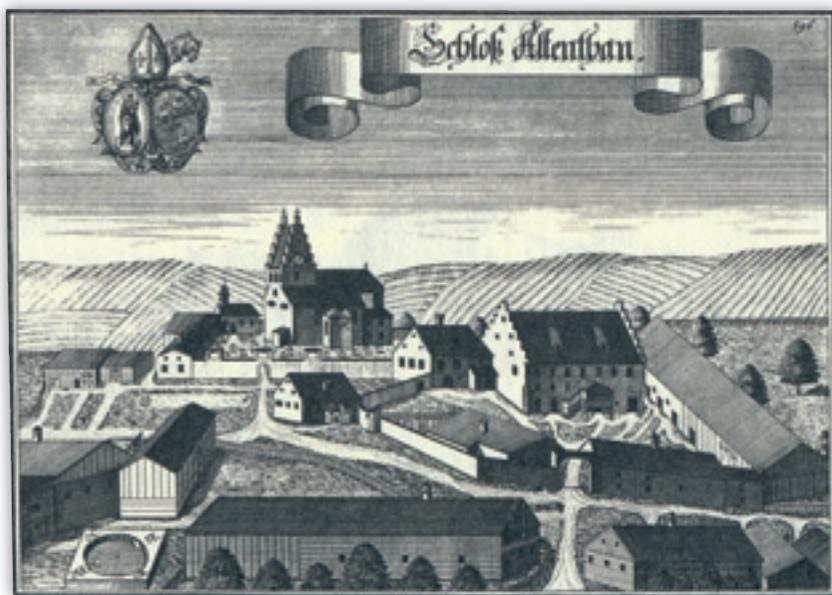
Abb. 2: Das „Schloß Altenthann“ im Stich von Michael Wening, 1726

Nach Sächerl zeigt der Wening-Stich aus dem Jahre 1726 nicht nur das nach dem 30-jährigen Krieg wiederaufgebaute Schloss, sondern links daneben das neue Pfarrhaus (Abb. 1).⁹ Vergleicht man diese Darstellung mit späteren Karten, stellt man fest, dass der Stich einen hohen Zeugniswert in Bezug auf die Lage der Gebäude aufweist und dass das Pfarrhaus sich direkt an die Westfassade des ehemaligen Schlosses anschloss. Man kann davon ausgehen, dass es mit dem Brand im Jahre 1782 zerstört wurde. Oberirdisch sind heute keine Reste mehr vorhanden; sie wurden spätestens mit der Veränderung der Umfassungsmauer in der Zeit um 1904 bis 1907 abgetragen. Jedoch könnten an der Westfassade des heutigen Pfarrhauses noch Spuren dieses Gebäudes unter den neuzeitlichen Putzschichten zu finden sein.

Inwieweit die Darstellung des Schlosses auf dem Wening-Stich seinem damaligen Aussehen entspricht, kann aufgrund des Brandes im Jahre 1782 und der späteren Umbauten nicht mehr festgestellt werden. Auf der Grundlage der Veränderungen, die beim Wiederaufbau des Gebäudes nach dem Brand vorgenommen wurden, können jedoch einige Rückschlüsse auf die Zeit vor dem Brand gezogen werden.

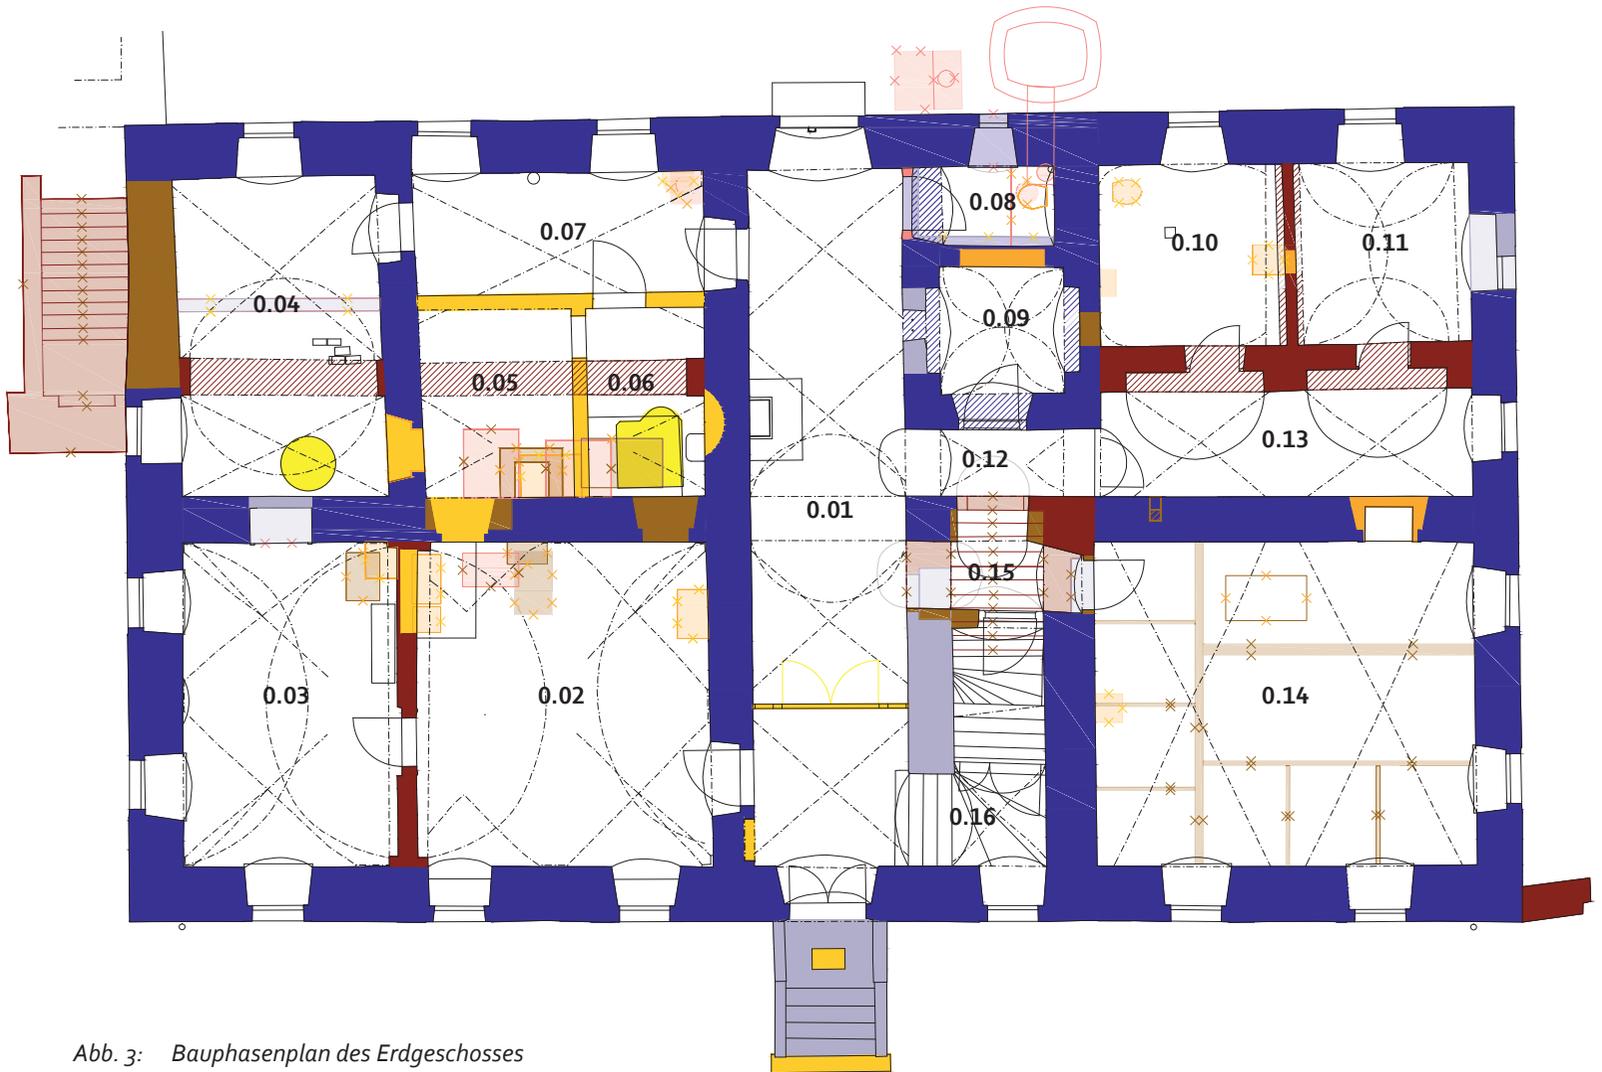
Abb. 3: Bauphasenplan des Erdgeschosses

Für das Erdgeschoss gibt es Hinweise darauf, dass mindestens einige Teile ebenfalls aus der Zeit vor 1782 stammen (Abb. 3). Die beiden südwestlich liegenden Räume gehörten ursprünglich zusammen (R 0.02 und R 0.03). Besonders deutlich wird das an dem beide Räume überspannenden Gewölbe. Die teilende Wand wurde notwendig, als im Obergeschoss eine Wand an dieser Stelle errichtet werden sollte. Somit lässt sich die Teilung in zwei Räume mit der Errichtung des Obergeschosses nach dem Brand in Verbindung bringen. Umgekehrt heißt das, dass dieser Raum mit

Betrachtet man den Erdgeschossgrundriss, so fällt auf, dass der innenliegende Gewölberaum (R 0.09) nach Süden aus dem Grundrissgefüge herausragt und als einziger rundherum Nischen in den Wänden aufweist. Er konnte als „Schwarze Küche“ identifiziert werden. Dort wurde über offenem Feuer gekocht und der Rauch zog über einen offenen deutschen Kamin ab. Für diese Nutzung sprechen, neben der Konstruktion und Dimension des Raumes,¹² die in Befundöffnungen festgestellte Verrufung der Wände und die nachträgliche Einziehung der Decke. Aufgrund der Lage der „Schwarzen Küche“ konnten die wohl an der Südfassade liegenden Stuben nicht mitgeheizt werden. Dort wird wohl eine weitere Feuerstelle existiert haben.

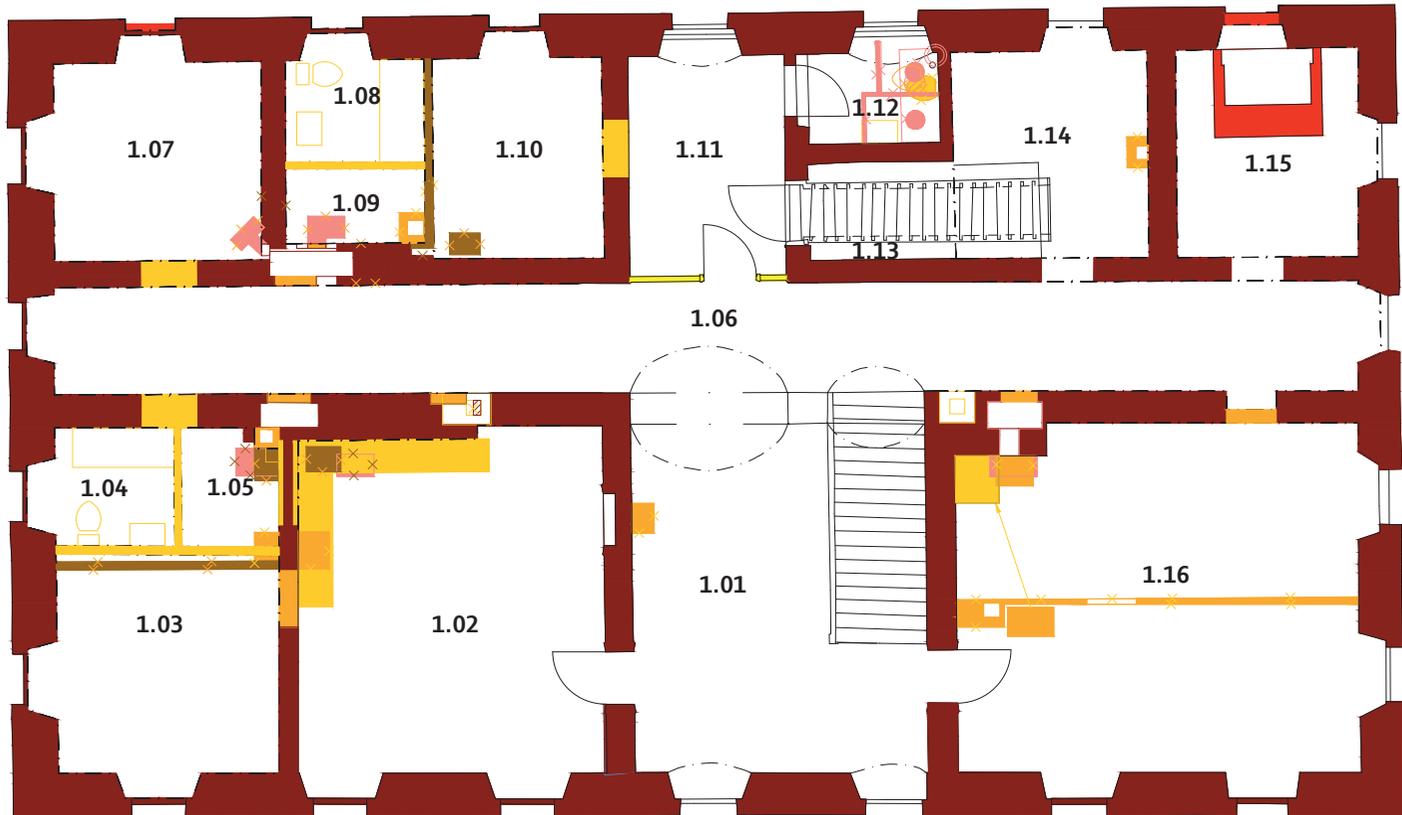
Abb. 4:
Bauphasenplan des
Obergeschosses

■ möglicherweise noch 1636	■ 1891	■ 2003 bis 2008
■ 1782 bis 1785	■ 1914 bis 1927	■ unbestimmt
■ 1806 bis 1809	■ 1950er	■ 1984/85

ältesten Beschreibung des Pfarrhauses aus dem Jahre 1809 die heutige Raumstruktur annähernd beschrieben wird, kann man folgern, dass das Obergeschoss seit seiner Errichtung kaum Veränderungen erfahren hat (Abb. 2). Die dendrochronologische Untersuchung eines Deckenbalkens hat ergeben, dass der Baum im Winter 1783/84 geschlagen wurde, zeitgleich mit den Balken für das Dachwerk. Es ist deshalb davon auszugehen, dass das Obergeschoss sowie das Dach nach dem Brand 1782 neu errichtet wurden. Ursprünglich waren die Fenstergewände geohrt, wie auf historischen Fotografien zu erkennen ist.¹⁰ Derartige Fenstereinfassungen und die Ausführung des Portals weisen in das späte 18. Jahrhundert.
