1886: Eine neue Kirchturmuhre für Tegernheim

von Ulrike Gutch

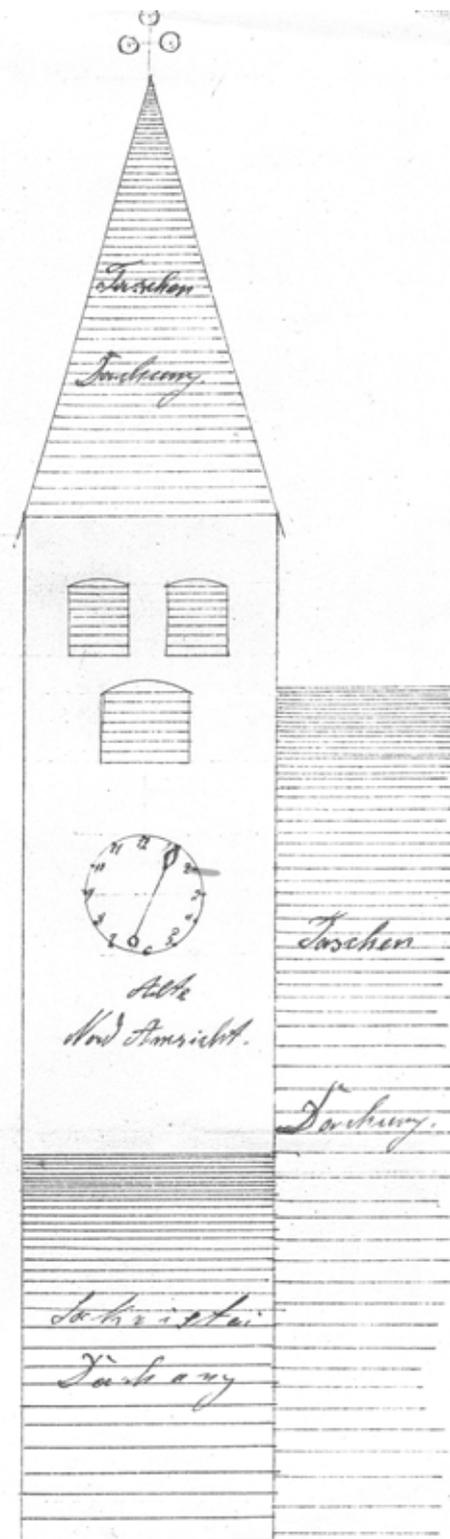
Riss *Alte Nord-Ansicht*
(Staatsarchiv Amberg, Bezirksamt
Stadtamhof, Baupläne Nr. 31/1886)

Unserem Dorf genügte jahrhundertlang eine Turmuhr mit nur einem Zifferblatt, das an der Nordwand des Turms angebracht war, unterhalb des dortigen großen Mittelschalochs, wie wir aus der im Jahre 1886 von Maurermeister Hanauer gezeichneten Ansicht des Turms wissen und wie auch seine Erklärung dazu verdeutlicht: „Alte Thurm Uhr hat bloß einen Blick nach Nord“. Die Darstellung zeigt deutlich, dass es eine Einzeigeruhr war.

Der Riss mit der alten Ansicht des Turms entstand als Teil des Plans für eine neue Turmuhr, der, von Maurermeister Hanauer angefertigt, am 23. März 1886 von ihm unterschrieben dem Bauordnungsamt zur Genehmigung vorgelegt wurde. Auf Blatt 1 bezeichnet Herr Hanauer das Vorhaben der Gemeinde:

Dem Vorhaben, die Zifferblätter nicht an der Mauer, sondern auf dem Turmdach anzubringen, verdanken wir den Plan mit dem Riss der *Alten Nord Ansicht* unseres Turms, siehe oben. Das geltende Gesetz, in diesem Fall die „Allgemeine Bauordnung für Bayern vom 30. Juli 1877“,⁹ bestimmte in Artikel II § 4 und § 5, Erneuerungen oder Konstruktionsveränderungen an Dachstühlen zählten zu den „Hauptreparaturen“ eines Gebäudes, für die grundsätzlich „baupolizeiliche“, wir sagen baubehördliche Genehmigung erforderlich sei. Im Wortlaut heißt es:

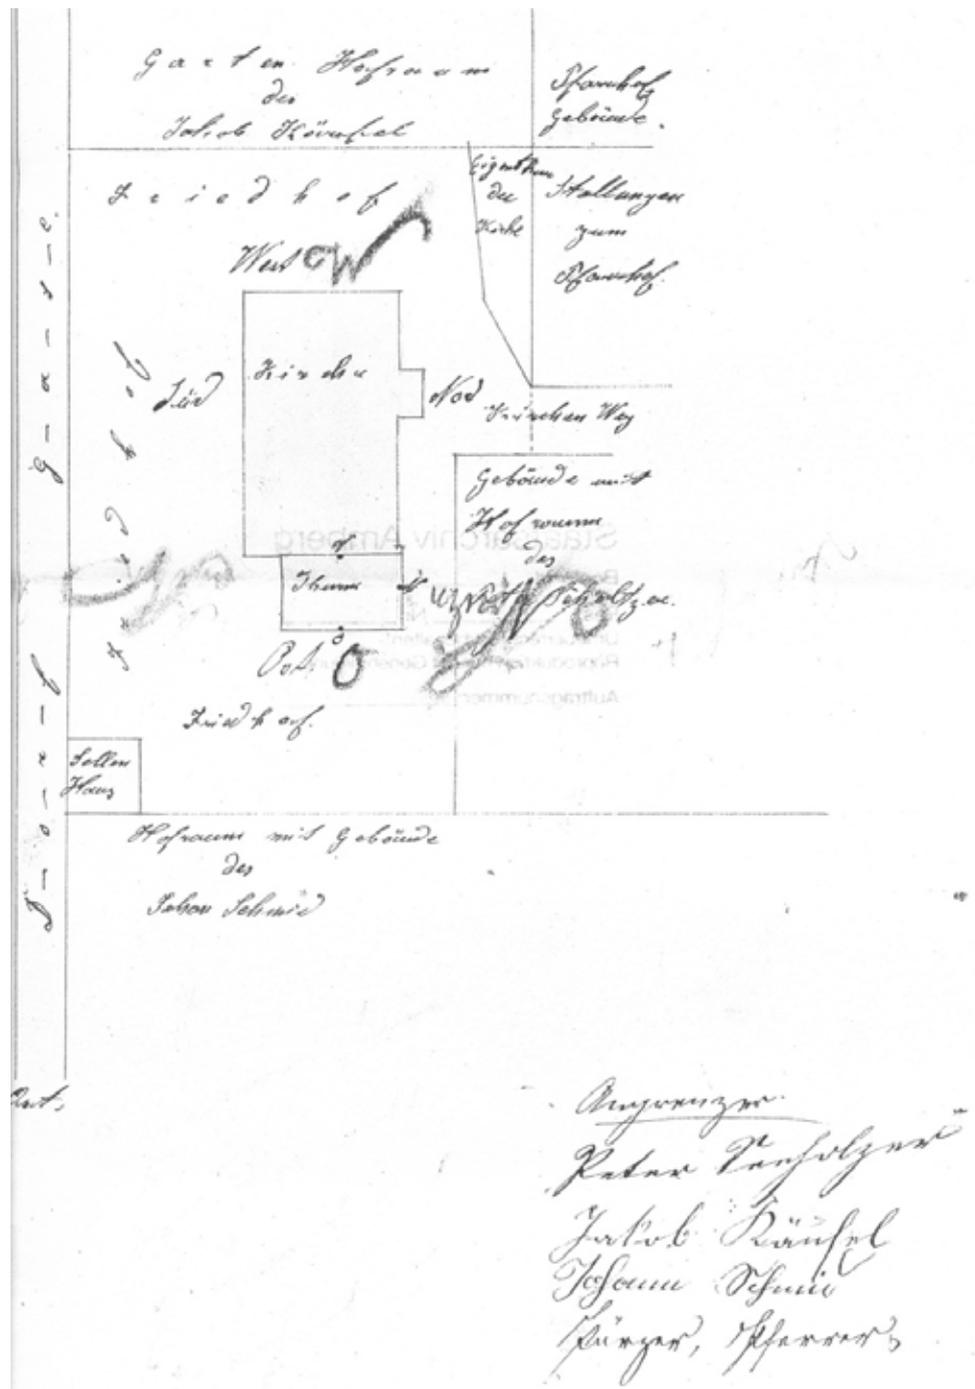
Situation im Maßstab 1 : 300

Das dritte Blatt des Plans stellt die *Situation* dar, das heißt das Areal der Kirche mit dem Kirchhof, den angrenzenden Gebäuden mit ihren Hausnummern und den jeweiligen Straßenlinien, wie von Artikel II § 8 a 2 der genannten Bauordnung gefordert.

Der von Tegernheim eingereichte Plan der Situation gibt die Verhältnisse in größerem Maßstab als gefordert wieder, nämlich in 1 : 300, während Art. II § 8 b nur von 1 : 500 für die Situation spricht. Bei den De-

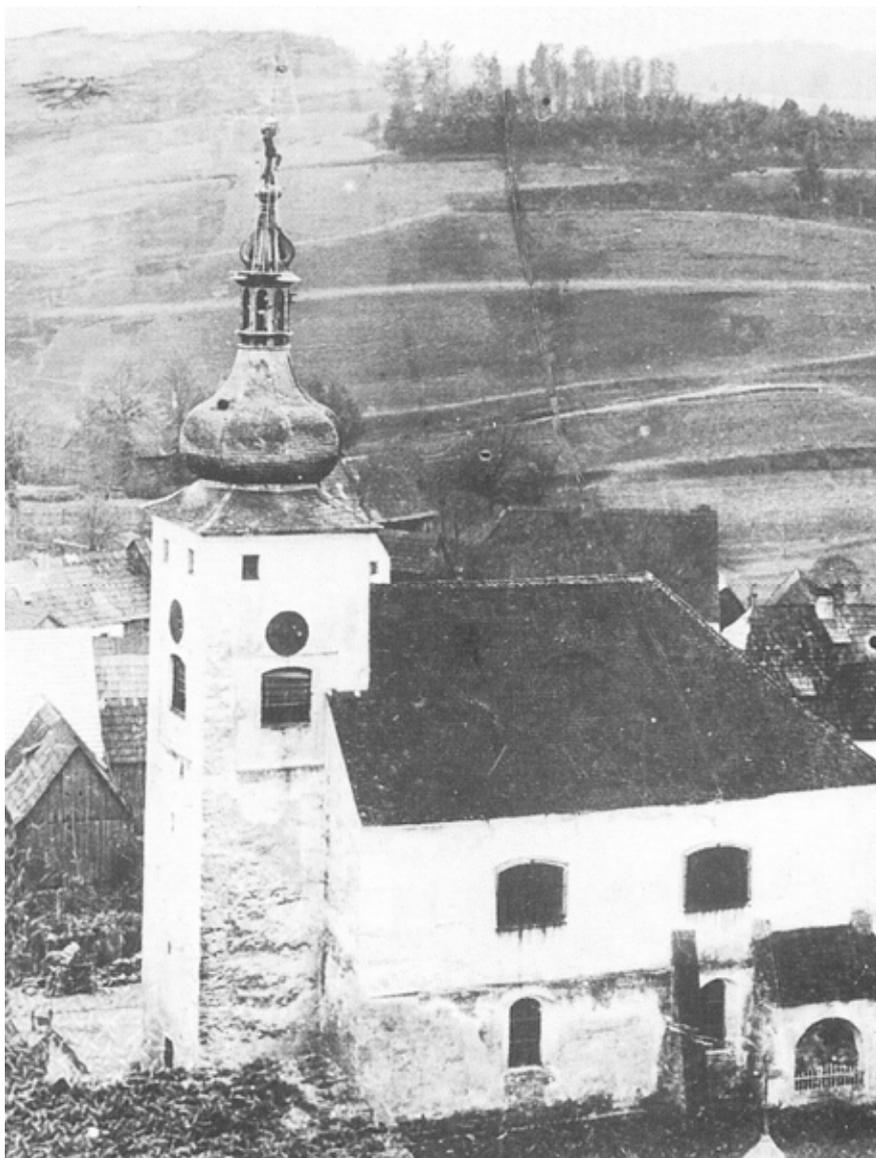
Kirche Falkenberg

Ein Foto soll die Selbstverständlichkeit von Arbeiten auf dem Dach ohne Gerüst in jenen Tagen verdeutlichen. Es entstand in der Gemeinde Falkenberg in der Oberpfalz, die im Jahre 1896 ihre Barockkirche, ein Georg-Dientzenhofer-Juwel, abriß, um sie durch eine Kirche im neuromanischen Stil zu ersetzen. Das Foto hält fest, wie der Spenglermeister die Turmfahne abnimmt. Bei genauem Hinsehen ist zu erkennen, dass die obere kleine Turmzwiebel eröffnet ist und die Leiter, auf der der Spenglermeister zur Spitze darüber klimmt, auf dem schmalen Umlauf steht. Die Seile, die ihn sichern, glaubt man zu erkennen, aber kein Gerüst ist zu sehen, obwohl es mit dem Abtragen der Fahne nicht getan war, sondern den ganzen Tag und die folgende Zeit die gesamte Abbrucharbeit auf dieselbe halsbrecherische Art weiterging.

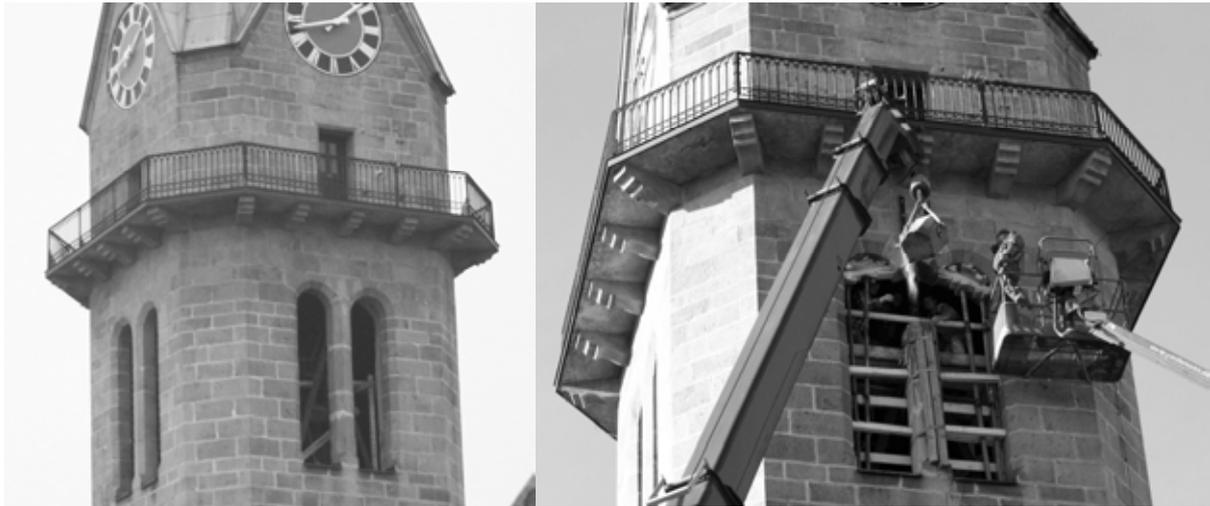
Kirche Erbdorf
(Fotos: Jochen Neumann, Erbdorf)

Glocken wurden bis in die jüngste Zeit, wo sie oft mit Hilfe eines Autokrans in den Turm gebracht werden, über Flaschenzüge durch die Turmfenster oder Schallöcher in den Turm befördert. Schallöcher werden, wenn sie nicht groß genug sind, zu diesem Zwecke entsprechend erweitert und anschließend wieder zur alten Größe vermauert. In diesem Zusammenhang sei auf das außergewöhnlich große untere Schalloch auf der Nordseite unseres Turms hingewiesen. Es dient nämlich nicht nur als Schalloch, sondern auch als Öffnung, durch die die Glocken in den Turm und aus ihm hinaus gezogen werden, so dass unserem Dorf das Erweitern und Rückbauen des Schallochs erspart bleibt. Andere Orte aber müssen bei jedem Entfernen oder Einbringen der Glocken das Schalloch ausbrechen und wieder zurückmauern. Dieses nach dem Erweitern notwendige Rückversetzen in den alten Zustand zeigen die Bilder, die im November 2011 in Erbdorf in der Oberpfalz aufgenommen wurden, wo der Glockenaufzug mit Kran erfolgte.

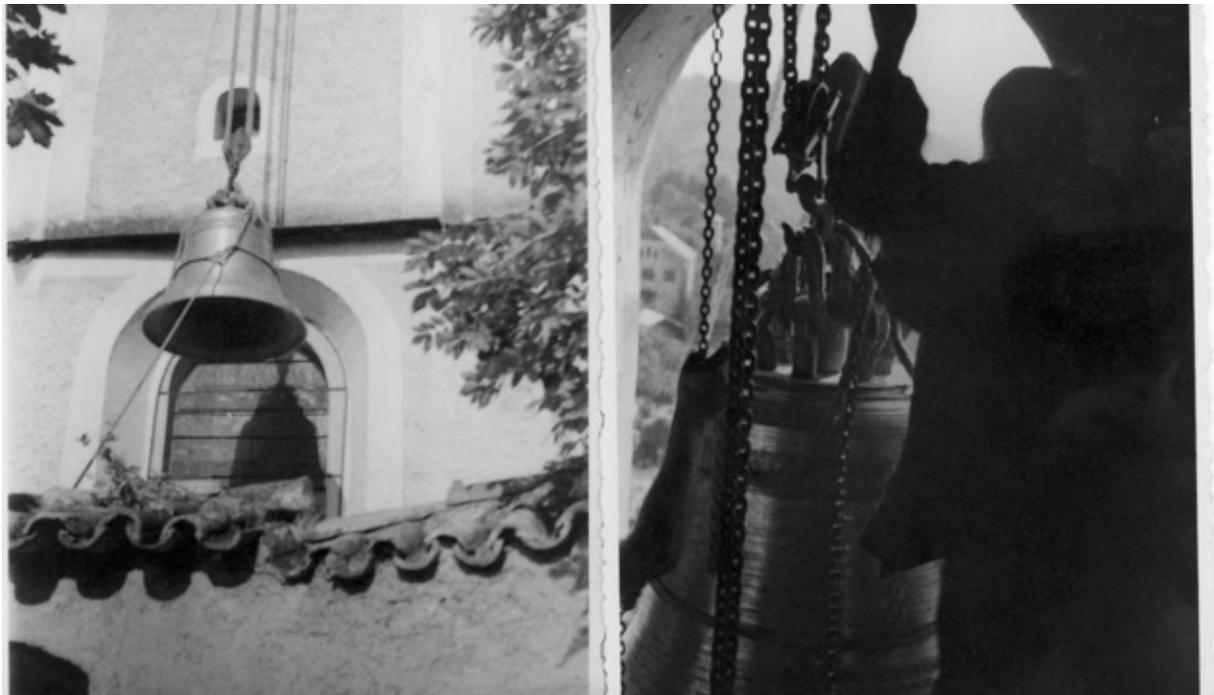
war dadurch das Seil nicht stärker geworden.“ Die zweite Aufnahme vom Glockenaufzug in Donaustauf zeigt, dass damals ein Kettenseil verwendet wurde, ein scheinbar äußerst zugfähiges Aufzugsmaterial, dem niemand das Versagen beim Aufzug vorher ansehen konnte.

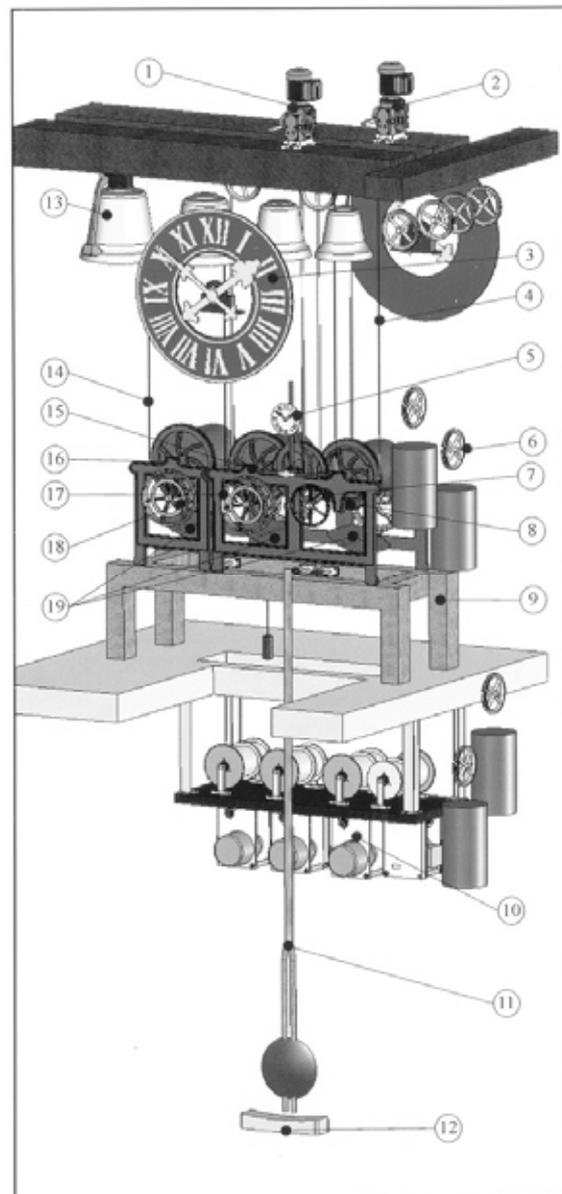
Technische Beschreibung

Mannhardt-Turmuhren hatten ihres Materials wegen – sie wurden nicht geschmiedet, sondern gegossen und waren daher im Turm für Temperaturschwankungen sehr unempfindlich – und ihrer Technik wegen, bei der Mannhardtsche Patenterfindungen verwendet wurden, einen genauen Gang, doch war der tägliche Handaufzug notwendig. Dabei mussten alle Werke bedient werden, nämlich das Gangwerk, dann die Werke des Viertelstunden- und des Stundennachschlags.

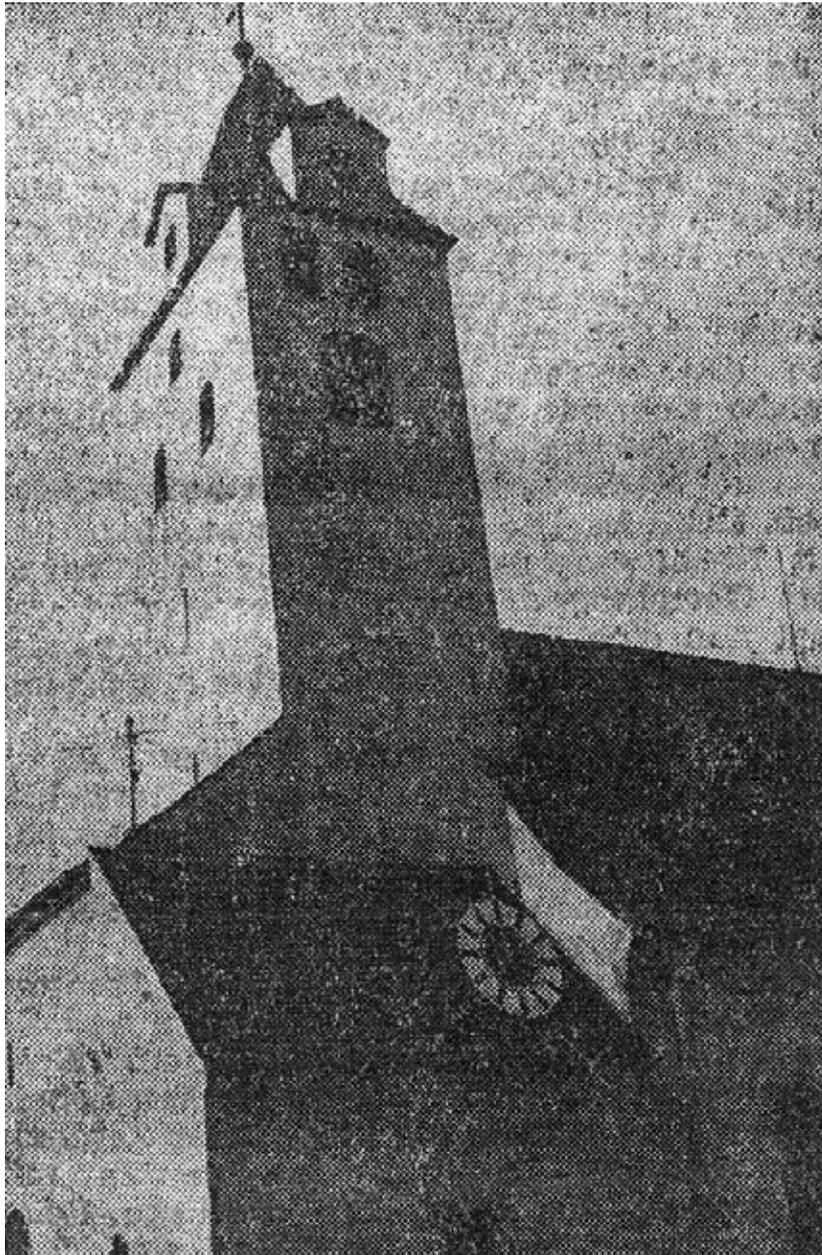
mund Roser stammt, zeigt das Aufziehen der Turmuhrzifferblätter mit Seilen, wie das bis heute üblich ist. Allerdings ist heute ein Gerüst vorgeschrieben, wenn eine Außenmontage fällig wird, das heißt, wenn von der Außenseite her Schrauben oder sonstige Befestigungen eingeführt oder angebracht werden müssen. In diesem Fall wird das Zifferblatt über das Gerüst nach oben gezogen. Auf dem Foto gleitet ein Zifferblatt gerade über das Dach der Sakristei. Die Erker auf dem Dach sind noch zifferblattlos und lassen das Loch erkennen, in dem die Welle, die die Zeiger bewegt, ins Turminnere geleitet wird.

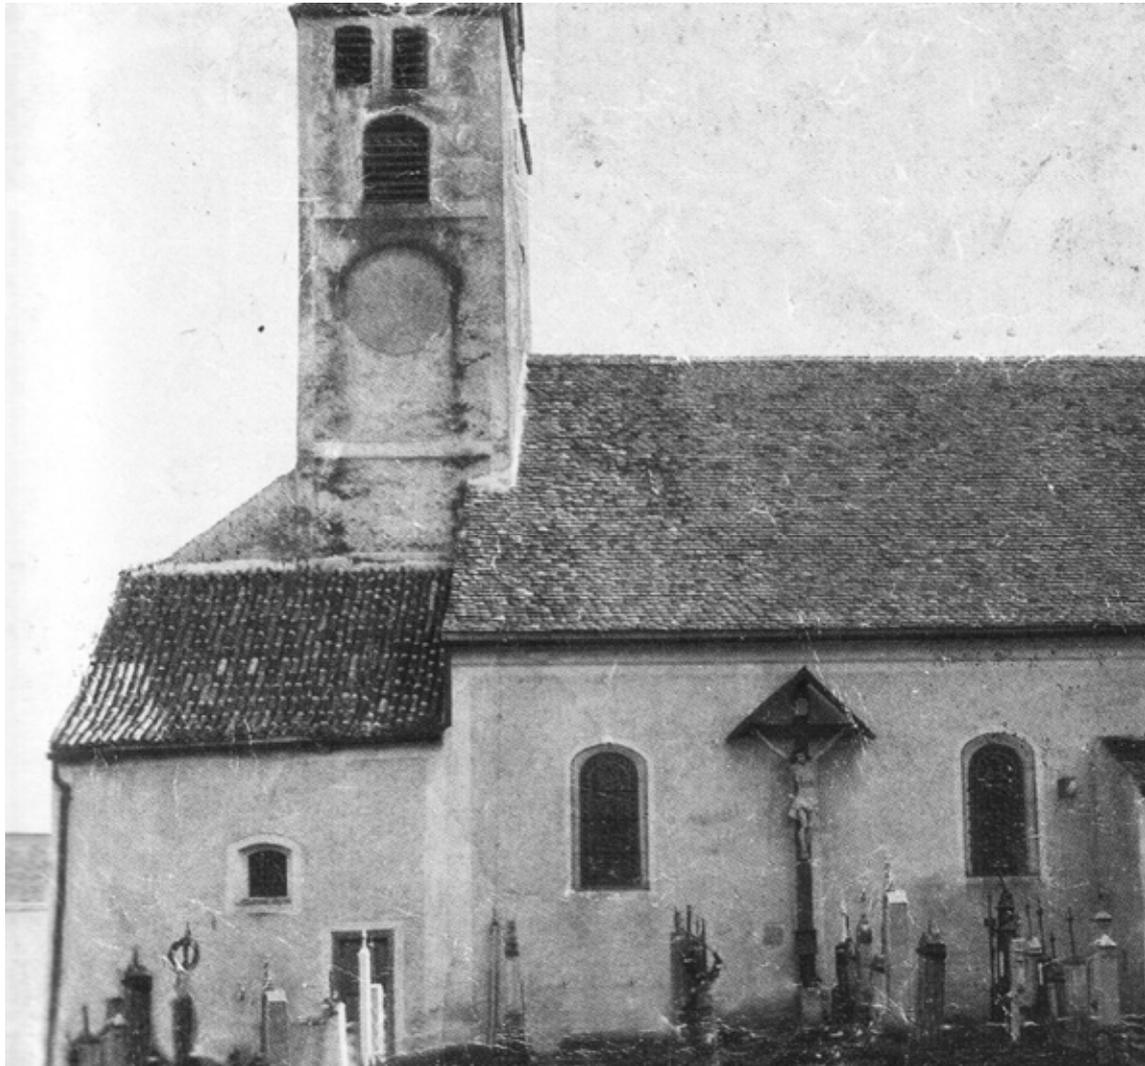
Die Außenansicht der Kirche gibt den Blick auf die Nordseite des Turms wieder. Das gesamte Rund des vormals hier angebrachten Uhrenschildes zeichnet sich deutlich ab. Der obere Teil des Kreises ist betont, was damit zu erklären ist, dass hier ein Blechdach zum Schutz des Zifferblatts angebracht war. Der auf das Schutzdächlein fallende Niederschlag setzte Staub und Schmutz ab, den er mit sich führte, nahm aber gleichzeitig Schmutz und Abrieb vom Dächlein auf, um beides beim Rutschen entlang des Blechs zum großen Teil auf der anliegenden Wand zu hinterlassen, was mit der Zeit die Form des Blechs kräftig auf der Mauer nachzeichnete. Der von beiden Enden des runden Schutzblechs senkrecht nach unten abfließende Niederschlag markierte weniger intensiv seinen Weg hinunter bis auf das Dach der Sakristei, denn einen Teil seiner Sättigung hatte er schon beim Nachzeichnen des Schutzblechs an die Wand geschmiert, und zudem erlaubte das im Vergleich zum langsamen Gleiten vom Dächlein rasche Abfließen senkrecht nach unten weniger Partikeln das Absetzen auf den Mauerhintergrund.

Das Schutzdächlein ergibt sich aus den geschilderten Ablaufspuren. Ein auf der Mauer ohne Schutz liegendes Uhrenblatt weist andere Ablaufspuren auf, da die Adhäsion das auf dem Metall auftreffende Nass zunächst auf diesem hält und entlangfließen lässt, so dass es sich an der tiefsten Stelle des Runds sammelt, um ab einer gewissen Schwere die Adhäsion zu überwinden und auf die darunter liegende Mauer überzuspringen. Die Ablaufspuren finden sich dann in der Mitte unterhalb des Zifferblatts, siehe Foto der Turmuhr von Plankstetten.

Die Erkenntnis, dass in der Turm-Nordwand vormals die Turmuhr angebracht war, führt zur Frage, ob die „romanische Mauernische am Turm“, die auf der ältesten Fotografie der Tegernheimer Kirche zu sehen ist,⁵⁰ nicht nur die Spuren der Turmuhr waren, die sich vor 1886 hier befunden hatte. Das Bild ist Teil einer Foto-Zusammenstellung, die den Pfarrer sowie die Innen- und Außenansicht seiner Kirche zeigt, wobei auf der Innenansicht einige der von Pfarrer Pürzer im Februar 1889 angeschafften Kreuzwegstationen zu erkennen sind.⁵¹ Das heißt, die Fotografien konnten nur nach dem Februar 1889⁵² entstanden sein, jedoch wurden sie noch vor dem November 1900, wo Pfarrer Pürzer plötzlich verstarb, aufgenommen, denn das Foto, das den Ortsgeistlichen abbildet, zeigt vermutlich Pfarrer Pürzer.

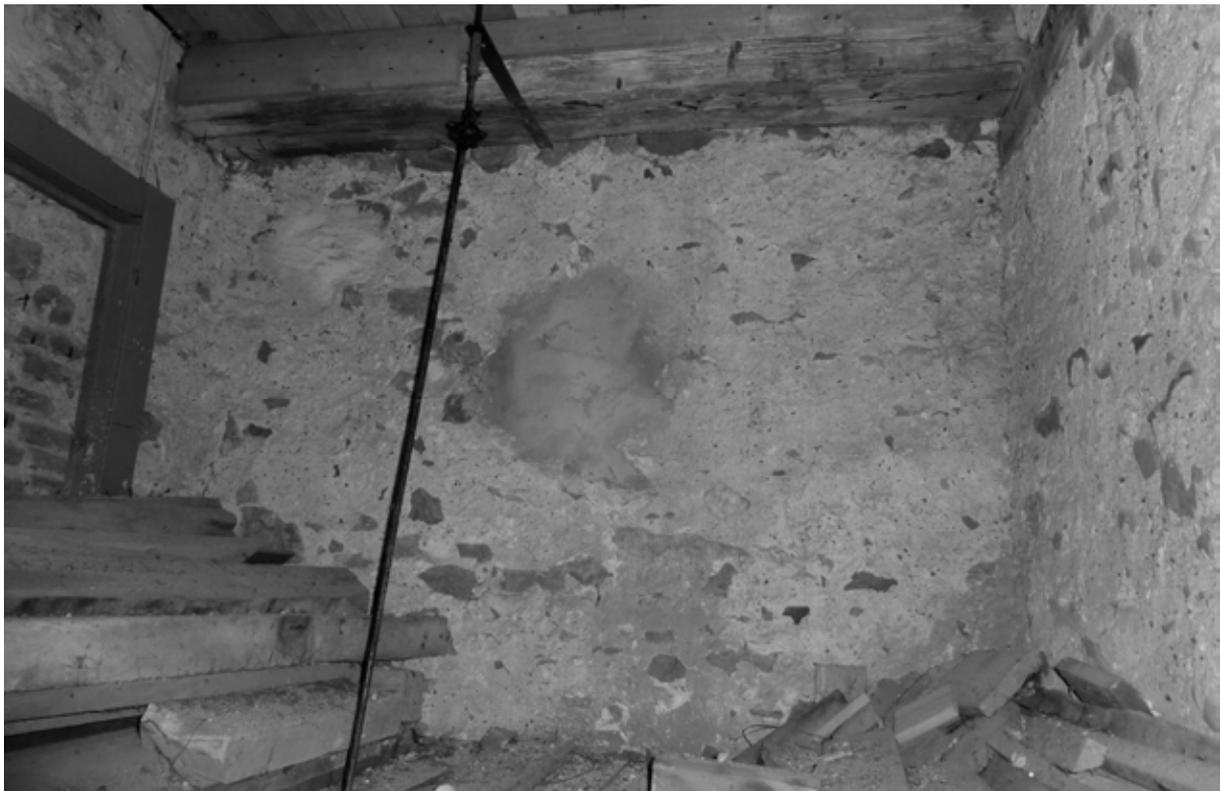
Turminneres, an der Stelle, wo sich bis 1886 an der Außenwand die Turmuhr befunden hatte (Foto: Ulrike Gutch)

Mit Pfarrer Weiß gingen wir der Frage der romanischen Mauernische nach und sahen uns im September 2010 das Innere des Turms an, denn eine zugemauerte romanische Mauernische wäre in der unverputzten Innenmauer noch an entsprechenden Spuren zu erkennen. Es gab im Turminnen keinen Hinweis darauf. Ein relativ kleines Rund war an der Stelle, an der bis zum Jahr 1886 in der Außennordwand das Zifferblatt angebracht gewesen war, mit Mörtel verstrichen, doch wir waren der An-

sicht, das sei nur die Vermauerung der ehemaligen Öffnung, die zum Anbringen der Welle nötig gewesen war. Pfarrer Weiß meinte auch, es sei fraglich, ob die Statik des Turms eine Öffnung, wie sie für ein zusätzliches großes Fenster nötig gewesen wäre, zugelassen hätte. Bei der Statik eines Kirchturms sind nicht nur das Mauerwerk, das Gewicht des Dachstuhls, des Glockenstuhls und des Dachs zu beachten, sondern auch das der Glocken und der Wucht der Schwingungen, die mächtigen Schub-, Horizontal-, Vertikal- und Torsionskräfte, die beim Läuten entstehen. Beim schon erwähnten Austausch im Jahre 1886 von der schlecht klingenden 3,5 Zentner schweren Glocke gegen zwei Glocken von 2,8 und 3,5 Zentnern, als der Turm ein Mehrgewicht von 2,8 Zentnern verkraften sollte, gab das Königliche Bezirksamt Stadtamhof erst seine Zustimmung für das Vorhaben, nachdem das technische Gutachten vom 26. 3. 1886, erstellt durch den Königlichen Bauamtmann Ziegler, die neue Mehrbelastung unter Einbeziehung der Schwingung beim Läuten als „nicht nennenswert für die Stabilität des Turms“ und des Gebälks befunden hatte.⁵³
